Asbestinventarisatetest

Waalstraat 68, 1933 Zaventem

Attestnummer : 20260427-000406.000

Niet-asbestveilig

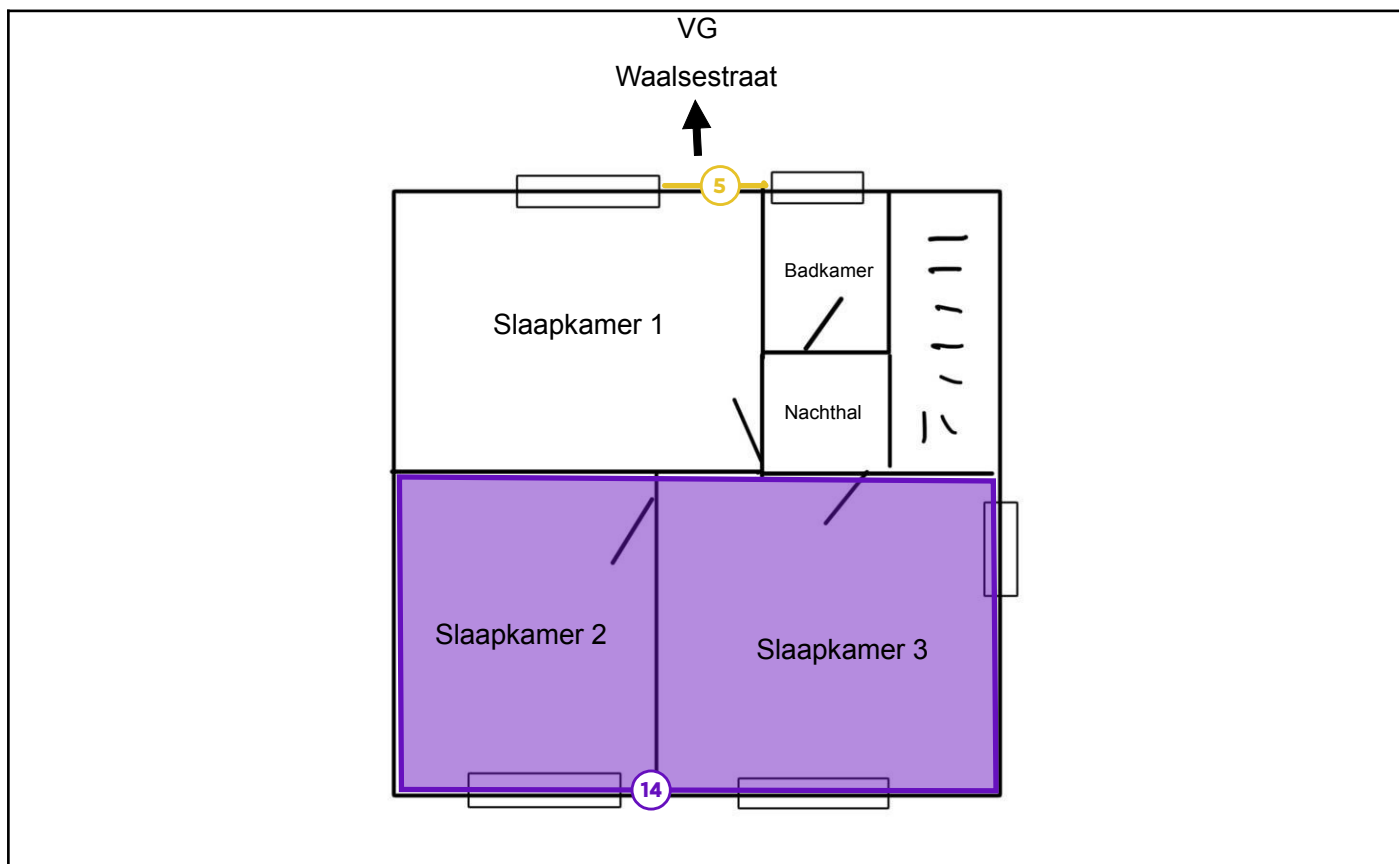
Plan 1.10: 1ste verdieping

Beschrijving	Type	Actie
5. Asbestcementplaat in schrijnwerk (Hoofdwoning)	Asbestmateriaal	Zorgvuldig beheren
14. Vloerbekleding - Niet verdacht	Advies	-

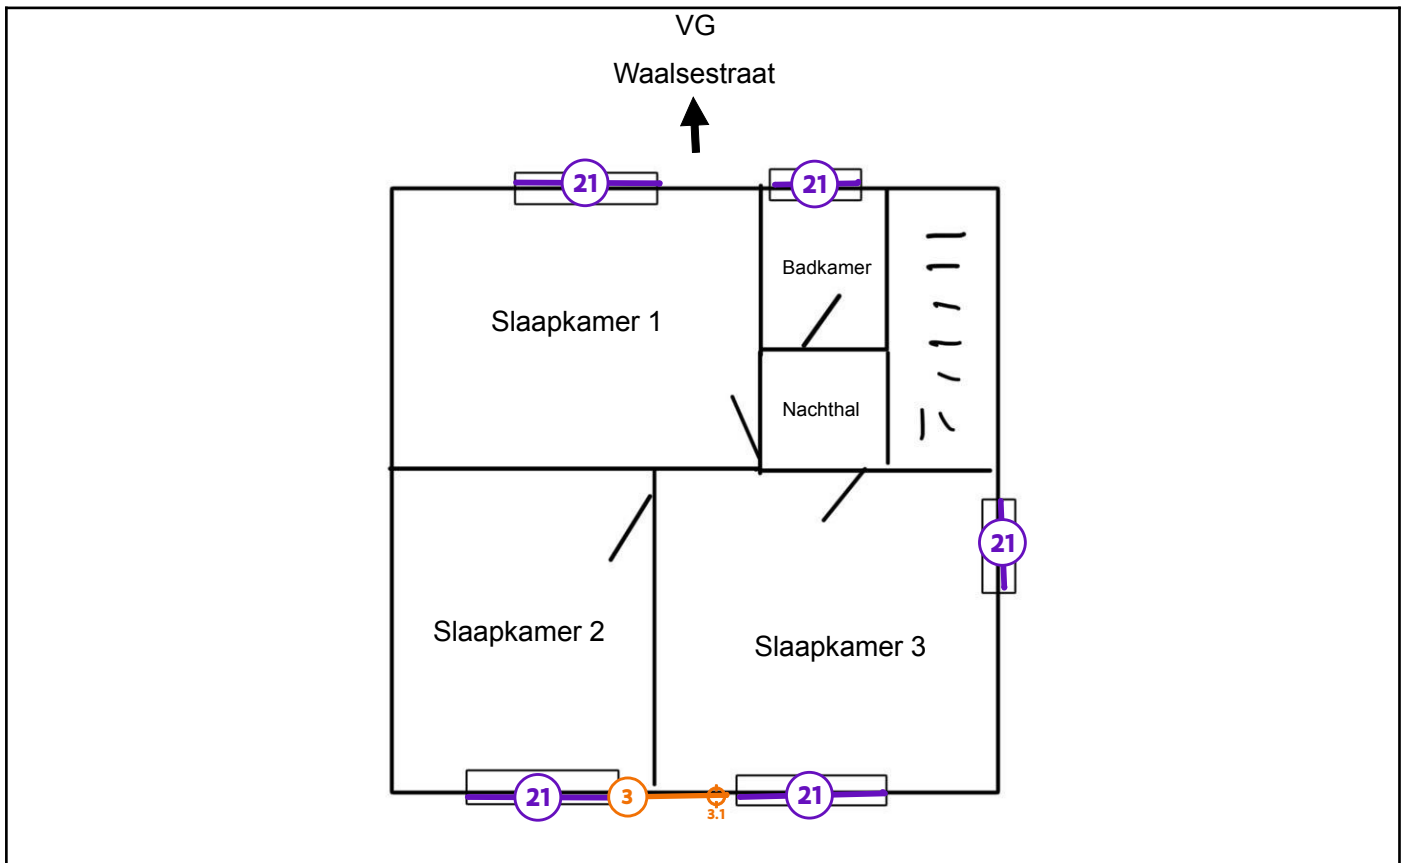
Plan 1.11: 1ste verdieping

Beschrijving	Type	Actie
3. Gevelleien	Asbestmateriaal	Verwijderen
3.1 Code: M02	Puntmonster	-
21. Afdichtingsmateriaal (mastiek,kit,...) aan schrijnwerk - Niet verdacht	Overige ruimte of materiaal	-

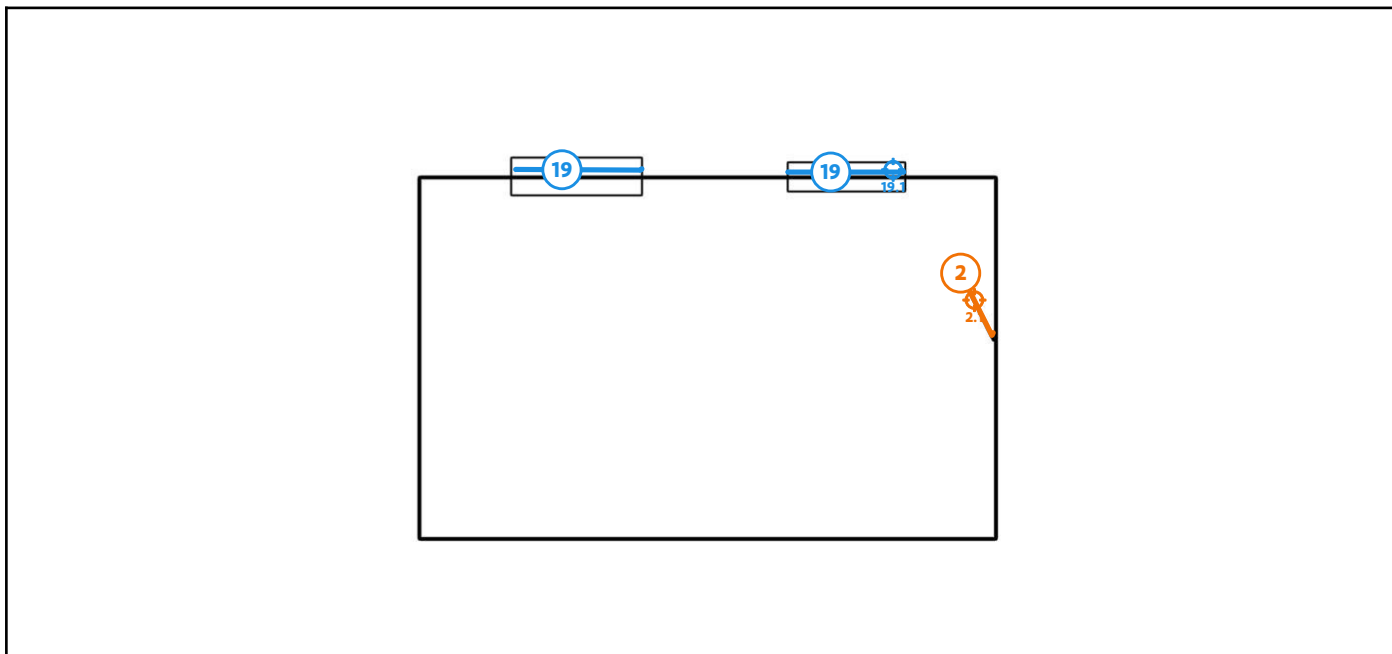
Plan 3.1: Tuinhuis

Beschrijving	Type	Actie
2. Asbestcementplaat in Deur (Tuinhuis)	Asbestmateriaal	Verwijderen
2.1 Code: M07	Puntmonster	-
19. Mastiek/kit tussen glas en profiel - buiten (Tuinhuis)	Geen asbest	-
19.1 Code: M06	Puntmonster	-

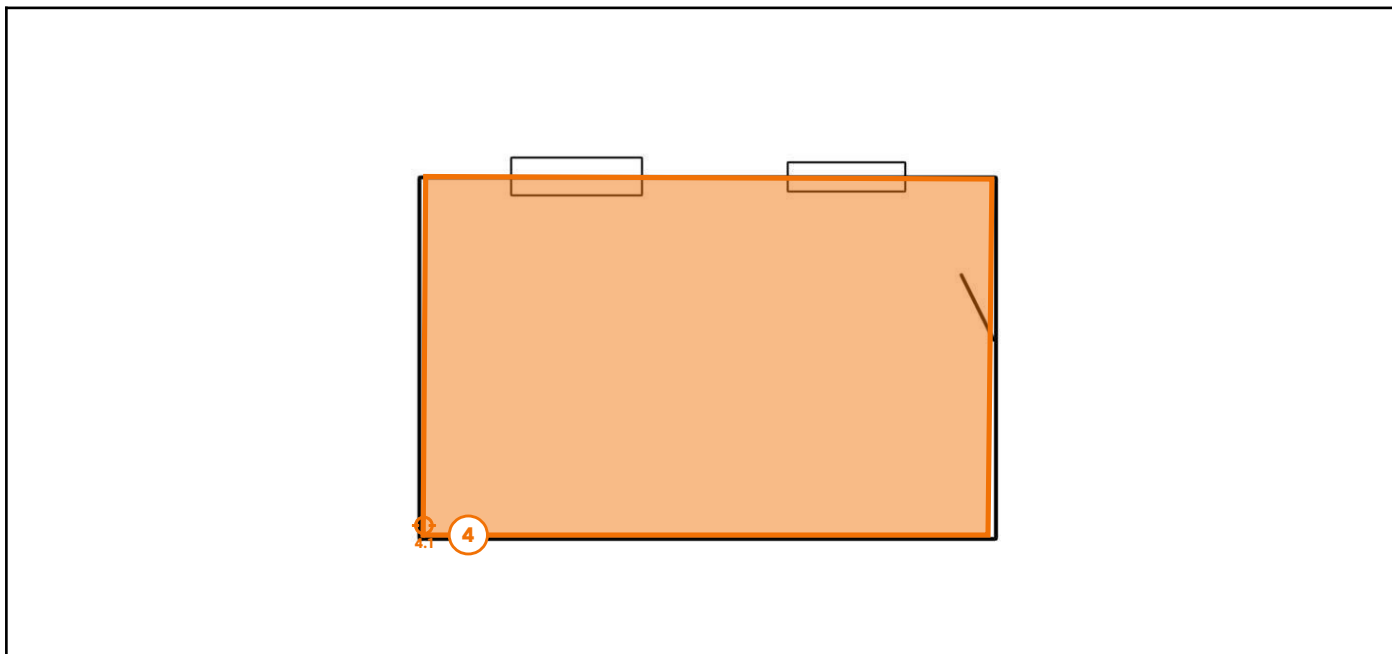
Plan 3.3: Tuinhuis

Beschrijving	Type	Actie
4. dakbedekking - golfplaten (Tuinhuis)	Asbestmateriaal	Verwijderen
4.1 Code: M05	Puntmonster	-

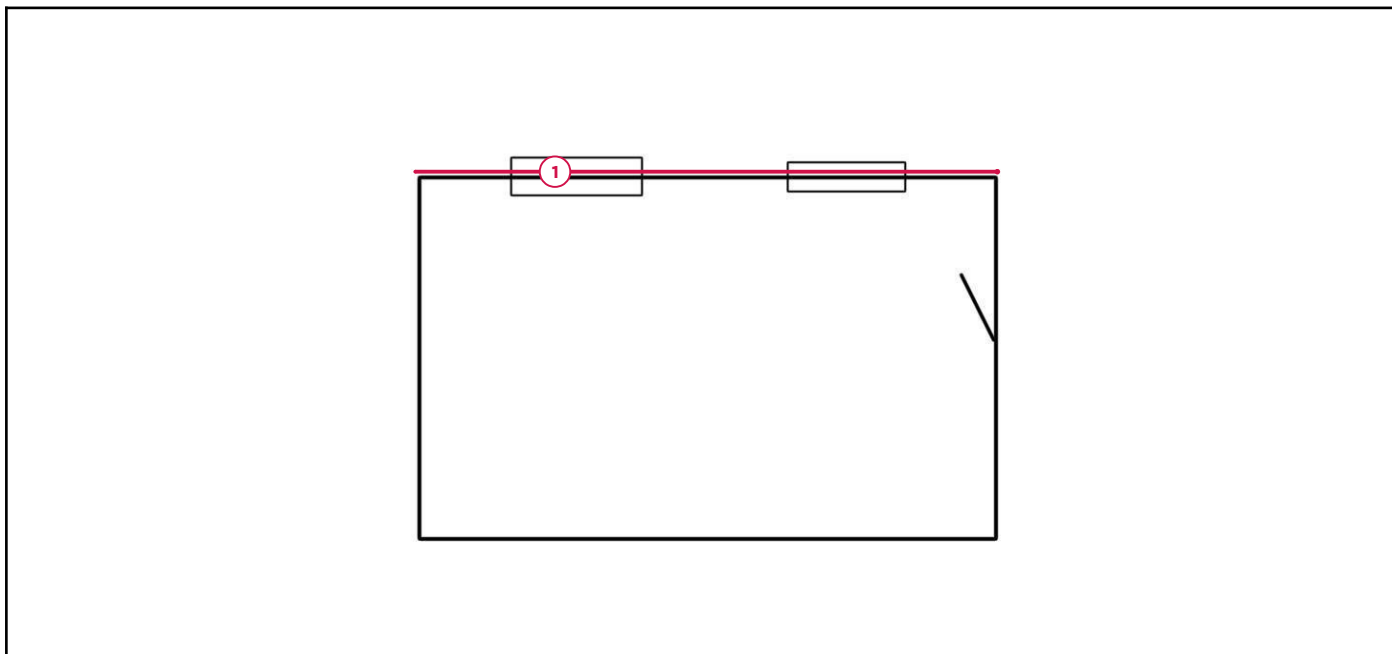
Plan 3.4: Tuinhuis

Beschrijving	Type	Actie
1. Dakgoot - Contaminatie	Asbestmateriaal	Dringend verwijderen

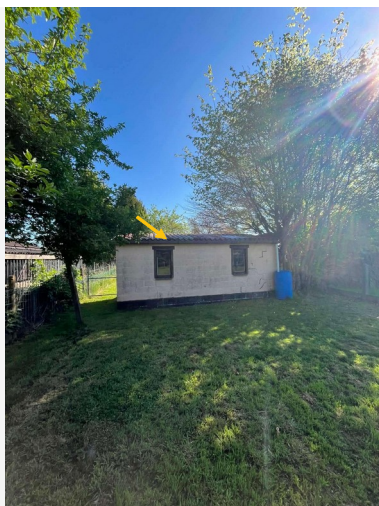
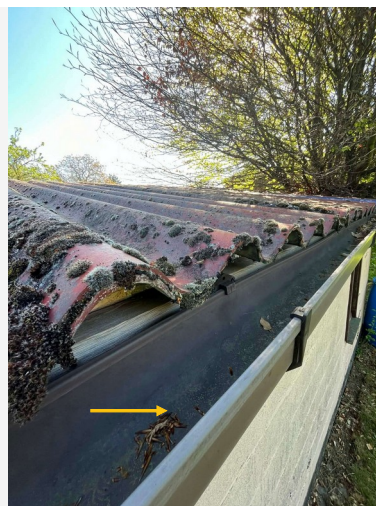
Beschrijving	Dakgoot - Contaminatie
Type afvalstof	Betreft resten (contaminatie) van verwerking of beschadiging
Type resten (contaminatie)	<ul style="list-style-type: none">• Stof, deeltjes < 4 mm, flinters, gruis (los, opliggend)
Besmette materialen	<ul style="list-style-type: none">• Sediment (dakgoot, afvoerbuï, regenwaterput, ...)
Bron van de resten	Asbesthoudende golfplaten
Omgeving	Buiten
Primaire drager	Infrastructuur hemelwater (opvang en afvoer)
Gebondenheid resten	Niet hecht
Hoeveelheid (gewicht - aantal)	<ul style="list-style-type: none">• 1,00 kg - 1 stuk
Totaal gewicht	1,00 kg
Eenvoudig bereikbaar	Ja
Identificatiemethode	De asbestdeskundige beoordeelt het materiaal als asbestverdacht en dus asbesthoudend, en dit zonder monstername.

Dringend verwijderen

- Verwijder het asbestafval.

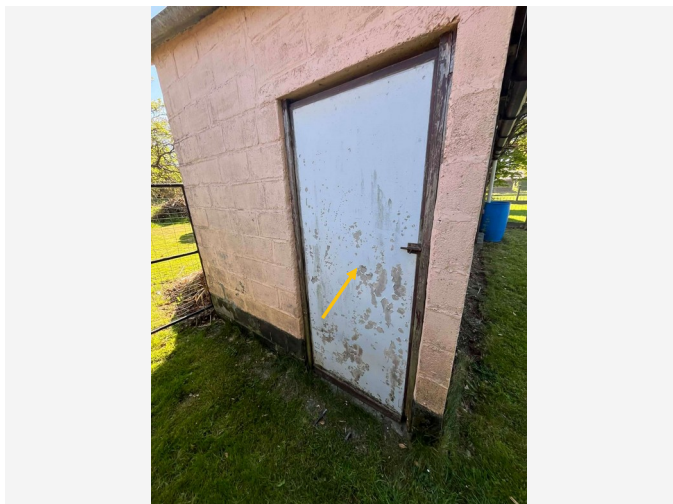
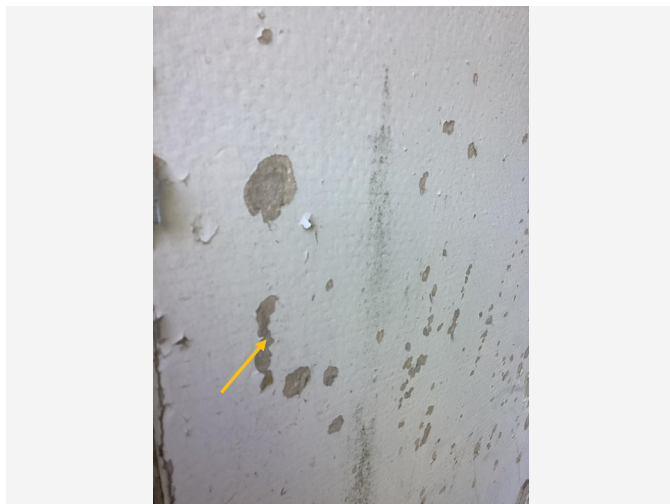
Eindbeoordeling materiaalrisico	Verhoogd materiaalrisico en/of verhoogde kans op vezelvrijgave
---------------------------------	--

Gebondenheid	Categorie 1: hechtgebonden in oorsprong
Asbestsoort (vezeltype)	Amfibool aanwezig, uitgezonderd crocidoliet
Asbestconcentratie	Laag (< 50%)
Afschermingsgraad van het gehele materiaal	Geheel of deels vrij aan de binnenlucht, maar geen contact met binnenluchtstromen
Toestand van het materiaal	Matig beschadigd, matig verweerd

#	Type	Referentie	Resultaat
2.1	Puntmonster	M07	Amosiet, Chrysotiel

Beschrijving	Asbestcementplaat in Deur (Tuinhuis)
Omgeving	Grenst aan binnen- en buitenlucht
Primaire drager	Wandopening verticaal (raam, deur, ...)
Asbestmateriaal	Plaat, paneel, tablet - Geëmailleerd, type Glasal
Bindmiddel van asbestmateriaal	Cement
Gebondenheid op basis van bindmiddel	Hecht
Hoeveelheid (oppervlakte - dikte - aantal)	• 1,75 m ² - 0,30 cm - 1 stuk
Totaal volume	0,005 m ³
Eenvoudig bereikbaar	Ja
Bevestigingswijze	• Geklemd
Identificatiemethode	Een monstername door de asbestdeskundige met laboanalyse door een asbestlabo.
Destructieve handeling voor identificatie	Nee
Opmerking	De hoeveelheid betreft een schatting. Zonder destructie is het niet mogelijk om stalen te nemen.

Verwijderen

- Zorg voor een veilig beheer. Vermijd het beschadigen van het asbestmateriaal. Controleer de toestand jaarlijks op wijzigingen.

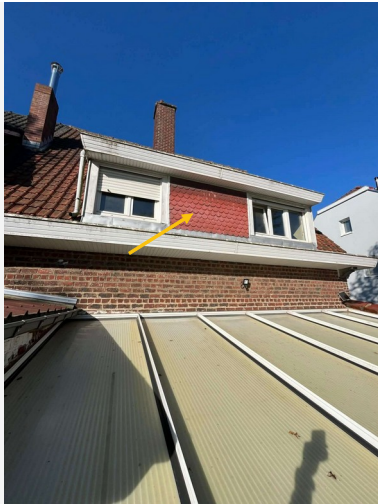
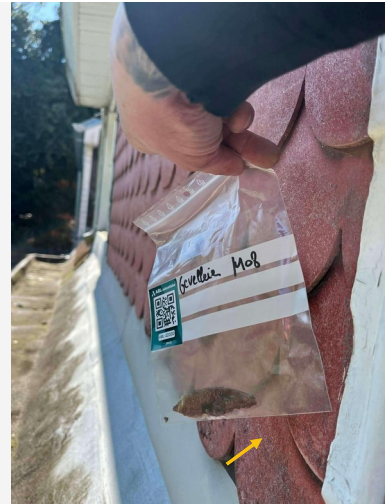
Eindbeoordeling materiaalrisico	Verhoogd materiaalrisico en/of verhoogde kans op vezelvrijgave
---------------------------------	--

Gebondenheid	Categorie 1: hechtgebonden in oorsprong
Asbestsoort (vezeltype)	Alleen chrysotiel aanwezig
Asbestconcentratie	Laag (< 50%)
Afschermingsgraad van het gehele materiaal	Geheel of deels vrij aan de buitenlucht, maar geen contact met binnenlucht
Toestand van het materiaal	Matig beschadigd, matig verweerd

#	Type	Referentie	Resultaat
3.1	Puntmonster	MO2	Chrysotiel

Beschrijving	Gevelleien
Omgeving	Buiten
Primaire drager	Wand buitenschil
Asbestmateriaal	Dak- en gevelbekleding - Lei, shingle
Bindmiddel van asbestmateriaal	Cement
Gebondenheid op basis van bindmiddel	Hecht
Hoeveelheid (oppervlakte - aantal)	<ul style="list-style-type: none">• 4,00 m² - 1 stuk
Totale oppervlakte	4,00 m ²
Eenvoudig bereikbaar	Ja
Bevestigingswijze	<ul style="list-style-type: none">• Genageld, geniet
Identificatiemethode	Een monstername door de asbestdeskundige met laboanalyse door een asbestlabo.
Destructieve handeling voor identificatie	Nee
Opmerking	De hoeveelheid betreft een schatting

Verwijderen

- Hemelwater dat afspoelt van asbestcement daken of gevels kan asbestdeeltjes bevatten. Gebruik het enkel voor gesloten circuits (bv. spoelen toiletten). Reinig na het vervangen van het dak of de gevel de dakgoten en regenwaterput of -ton om asbesthoudend sediment of slib te verwijderen

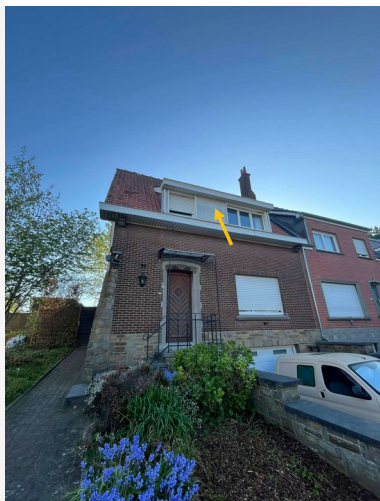
Fiche 5: Asbestcementplaat in schrijnwerk (Hoofdwoning)

Beschrijving	Asbestcementplaat in schrijnwerk (Hoofdwoning)
Omgeving	Grenst aan binnen- en buitenlucht
Primaire drager	Wandopening verticaal (raam, deur, ...)
Asbestmateriaal	Plaat, paneel, tablet - Geëmailleerd, type Glasal
Bindmiddel van asbestmateriaal	Cement
Gebondenheid op basis van bindmiddel	Hecht
Hoeveelheid (oppervlakte - dikte - aantal)	<ul style="list-style-type: none">• 6,00 m² - 0,30 cm - 1 stuk
Totaal volume	0,018 m ³
Eenvoudig bereikbaar	Ja
Bevestigingswijze	<ul style="list-style-type: none">• Geklemd
Identificatiemethode	<p>De asbestdeskundige beoordeelt het materiaal als asbestverdacht en dus asbesthoudend, en dit zonder monstername.</p> <p>Motivatie: Er is een onderzoeksbeperking die monstername verhindert; De ruimte of het materiaal bevindt zich hoger dan 3,5 meter vanaf een vaste ondergrond.</p>
Destructieve handeling voor identificatie	Nee
Opmerking	<p>De hoeveelheid betreft een schatting.</p> <p>Staalname niet mogelijk wegens hoogte.</p>

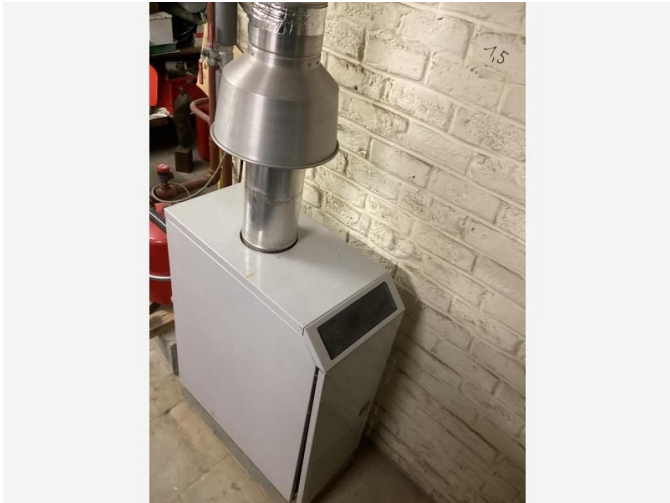
(Asbest)materiaal	Rookgaskanaal
Karakterisatie	Asbest (verdacht)
Primaire drager	HVAC infrastructuur en uitrusting
