Asbestinventarisatetest

Sint-Hubertuslaan 4A, 3080 Tervuren

Attestnummer : 20260605-000029.000

Zone 1: Hoofdgebouw

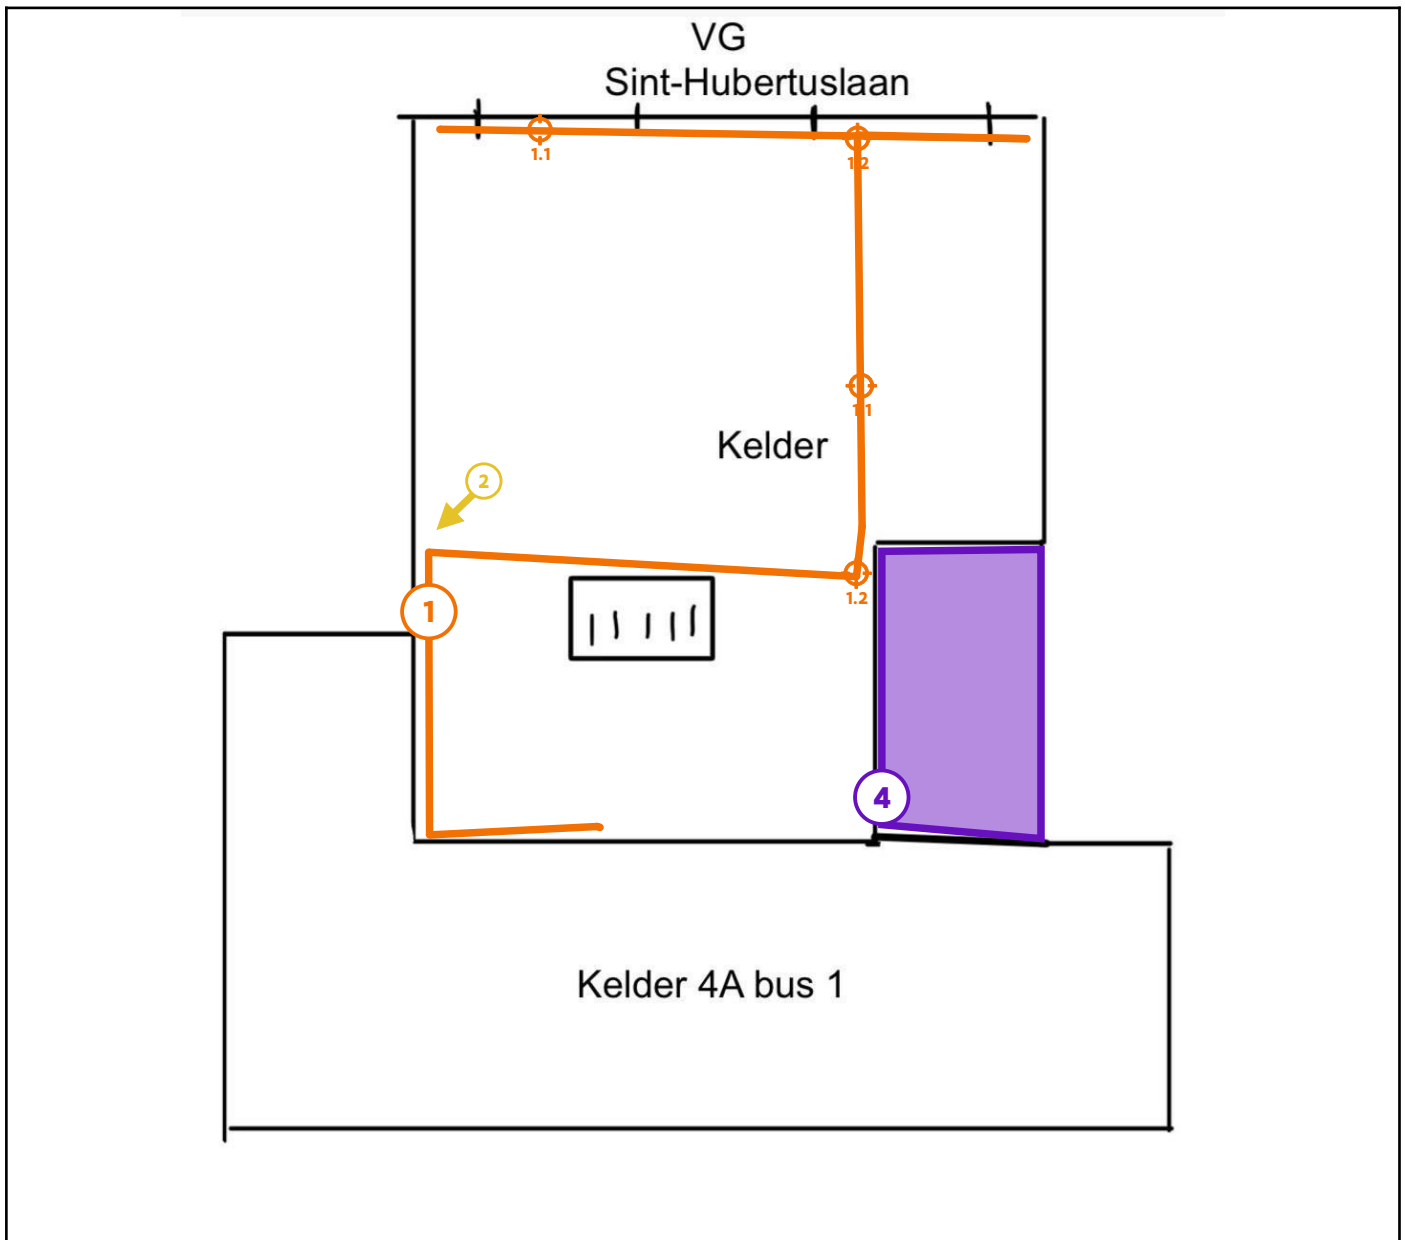
Plan 1.2: Kelder

Beschrijving	Type	Actie
1. Leidingisolatie - Gips	Asbestmateriaal	Verwijderen
1.1 Code: M02 - Recht	Mengmonster	-
1.2 Code: M03 - Bochten	Mengmonster	-
2. Bakeliet - schakelaar (Kelder)	Asbestmateriaal	Zorgvuldig beheren

4. Kruipkelder	Beperking	-
----------------	-----------	---

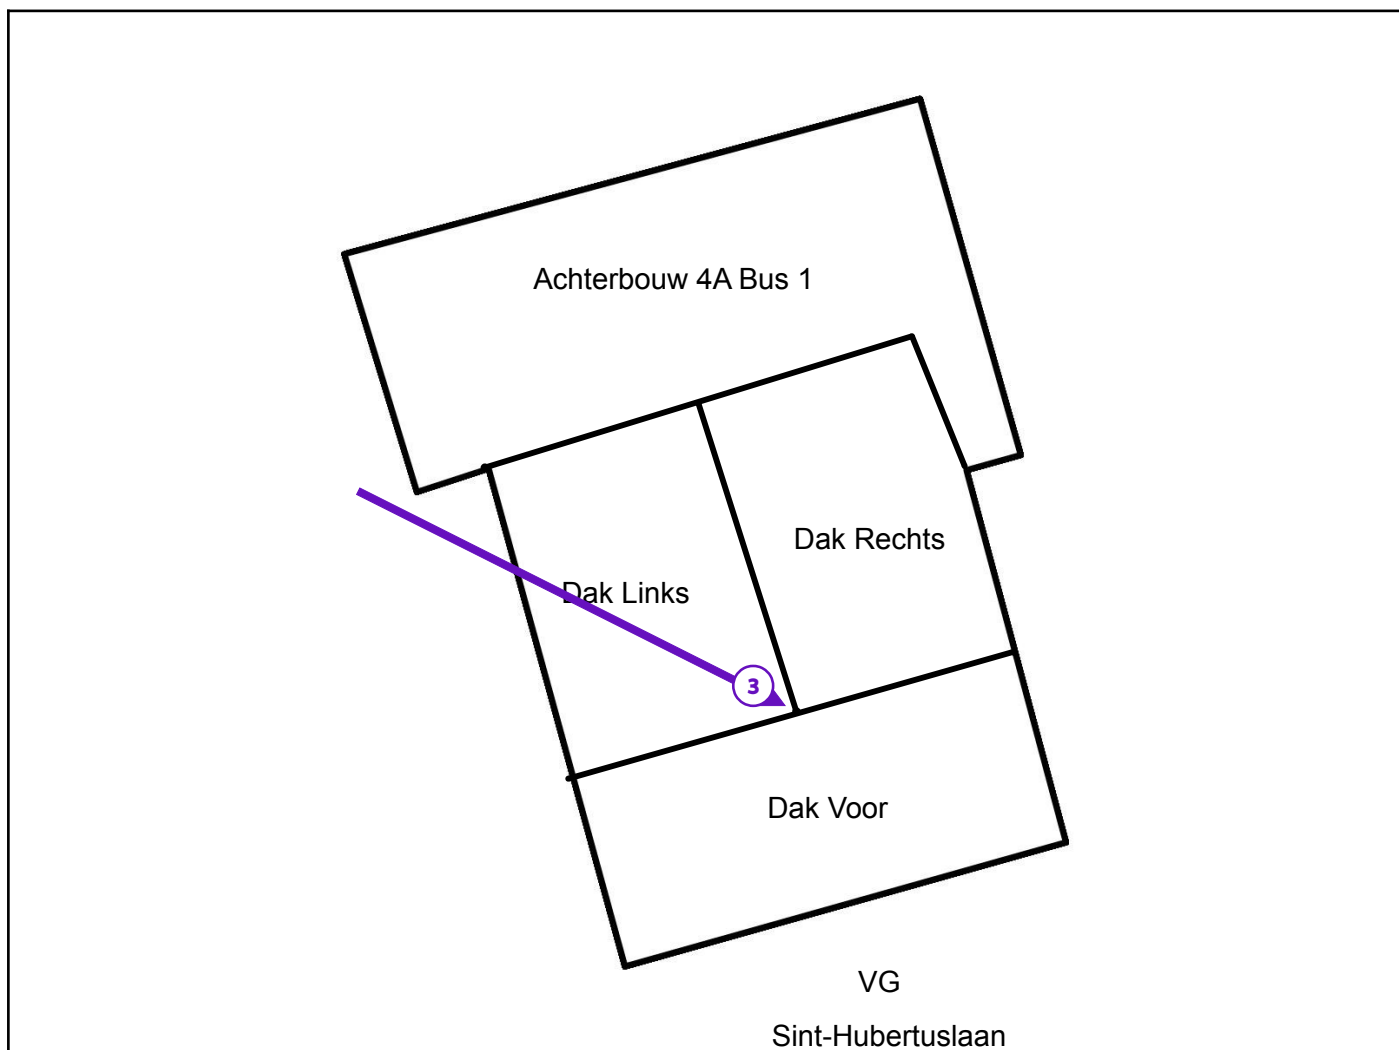
Plan 1.13: Hoofdgebouw

Beschrijving	Type	Actie
3. Binnenzijde en bovenzijde van de schouw	Beperking	-

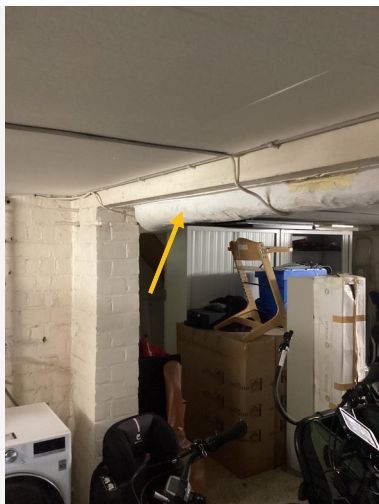
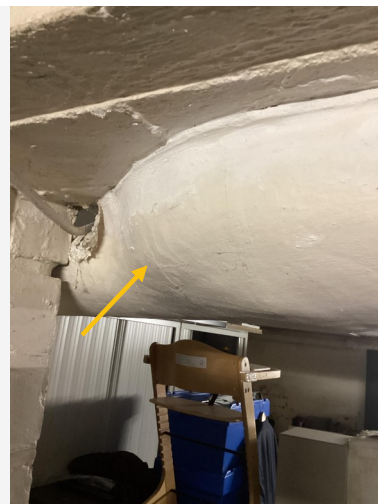
Eindbeoordeling materiaalrisico	Verhoogd materiaalrisico en/of verhoogde kans op vezelvrijgave
Opmerking

Gebondenheid	Categorie 2: niet-hechtgebonden met matrix
Asbestsoort (vezeltype)	Amfibool aanwezig, uitgezonderd crocidoliet
Asbestconcentratie	Hoog ($\geq 50\%$)
Afschermingsgraad van het gehele materiaal	Geheel of deels vrij aan de binnenlucht, maar geen contact met binnenluchtstromen
Toestand van het materiaal	Licht beschadigd, licht verweerd. Intacte calciumsilicaatplaat of materiaal met categorie 3-gebondenheid

#	Type	Referentie	Resultaat
1.1	Mengmonster	M02 - Recht	Amosiet
1.2	Mengmonster	M03 - Bochten	Amosiet

Beschrijving	Leidingisolatie - Gips
Omgeving	Binnen
Primaire drager	HVAC infrastructuur en uitrusting
Asbestmateriaal	In-situ afwerkingslagen - Thermische isolatie
Bindmiddel van asbestmateriaal	Gips - kalk
Gebondenheid op basis van bindmiddel	Niet-hechtgebonden
Hoeveelheid (lengte - omtrek - dikte - aantal)	<ul style="list-style-type: none">• 13,00 m - 30,00 cm - 2,00 cm - 1 stuk
Totaal volume	0,078 m ³
Eenvoudig bereikbaar	Ja
Bevestigingswijze	<ul style="list-style-type: none">• Verlijmd, ingegoten, versmeerd
Identificatiemethode	Een monstername door de asbestdeskundige met laboanalyse door een asbestlabo.
Destructieve handeling voor identificatie	Nee
Opmerking	De hoeveelheid betreft een schatting.

Het asbestmateriaal valt onder de mijlpaal van 2034.

Verwijderen

- Scherm in afwachting van verwijdering het asbestmateriaal af van luchtstromingen en verstoring: bijvoorbeeld door het te verpakken, te fixeren, af te dekken, signalisatie - afbakening aan te brengen, ...
- Verwijder dit asbestmateriaal zo snel mogelijk. Volg de toestand goed op.

- Hermetische zone (erkend asbestverwijderaar)
Bij deze verwijdering van asbestmaterialen bestaat er een grote kans op vrijkomen van asbestvezels. Daarom mag dit enkel verwijderd worden door een erkend asbestverwijderaar in een hermetische zone. Bij het verwijderen moet steeds rekening worden gehouden met alle milieu- en veiligheidsvoorschriften. Codex boek VI, titel 3 of de website van OVAM

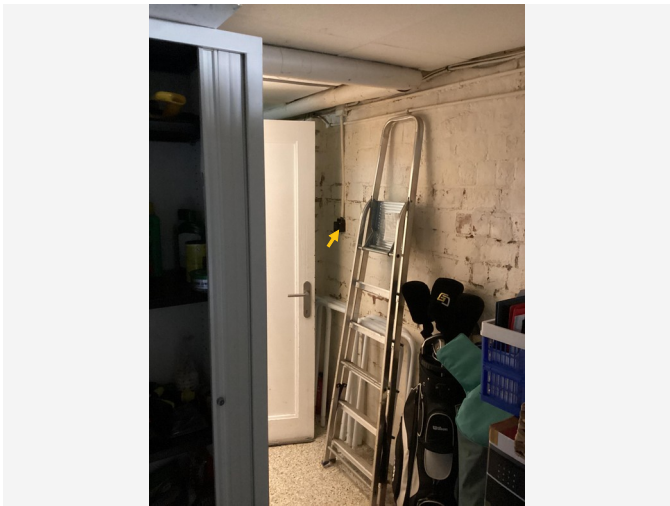
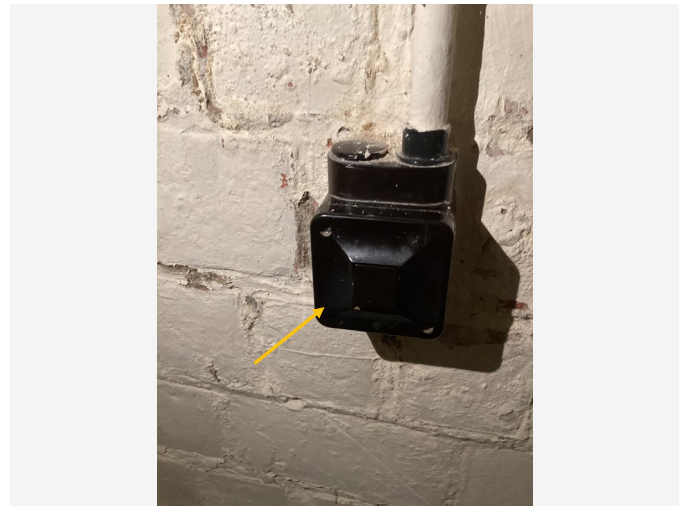
Eindbeoordeling materiaalrisico	Laag materiaalrisico en/of verlaagde kans op vezelvrijgave
---------------------------------	--

Gebondenheid	Categorie 1: hechtgebonden in oorsprong
Asbestsoort (vezeltype)	Crocidoliet aanwezig
Asbestconcentratie	Laag (< 50%)
Afschermingsgraad van het gehele materiaal	Geheel of deels vrij aan de binnenlucht, maar geen contact met binnenluchtstromen
Toestand van het materiaal	Onbeschadigd, niet verweerd

Beschrijving	Bakeliet - schakelaar (Kelder)
Omgeving	Binnen
Primaire drager	Communicatie en elektrische infrastructuur en uitrusting
Asbestmateriaal	Plaat, paneel, tablet - Type Bakeliet
Bindmiddel van asbestmateriaal	Kunststof of -hars
Gebondenheid op basis van bindmiddel	Hecht
Hoeveelheid (oppervlakte - dikte - aantal)	• 0,05 m ² - 3,00 cm - 1 stuk
Totaal volume	0,002 m ³
Eenvoudig bereikbaar	Ja
Bevestigingswijze	• Geschroefd
Identificatiemethode	De asbestdeskundige beoordeelt het materiaal als asbestverdacht en dus asbesthoudend, en dit zonder monstername. Motivatie: De monstername brengt andere schade aan dan schade die inherent is aan de monstername.
Destructieve handeling voor identificatie	Nee
Opmerking	De genoteerde hoeveelheid betreft een schatting. Schakelaar in kelder

Het asbestmateriaal valt onder de mijlpaal van 2040.

Zorgvuldig beheren

- Zorg voor een veilig beheer. Vermijd het beschadigen van het asbestmateriaal. Controleer de toestand jaarlijks op wijzigingen.
- Voer bijkomende staalname(s) uit.

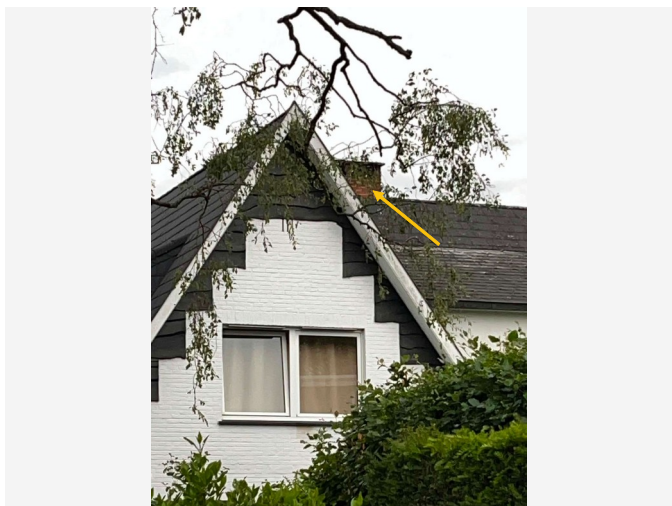
Situeringsfoto

Tijdelijke beperking

Reden: Het te onderzoeken materiaal situeert zich hoger dan 3,50 m te rekenen vanaf een veilige ondergrond

Uitleg van de asbestdeskundige: De binnenzijde van de schouw kon niet geïnspecteerd worden. Ook van buitenaf was inspectie onmogelijk omwille van de hoogte(hoger dan 3.5m). Asbestverdachte toepassingen kunnen aanwezig zijn. Dit betreft een beperking op middellange termijn.

(Asbest)materiaal	Rookgaskanaal
Karakterisatie	Asbest (verdacht)
Primaire drager	HVAC infrastructuur en uitrusting

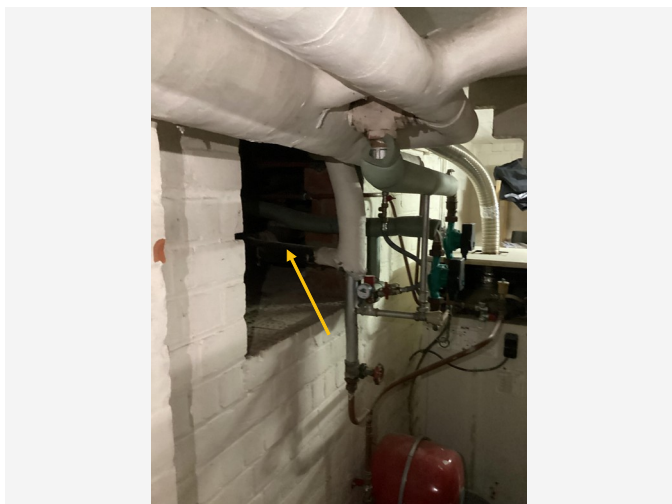
Situeringfoto

Permanente beperking

Reden: Het onderzoek kan niet uitgevoerd worden binnen de bepalingen van de Welzijnswet

Uitleg van de asbestdeskundige: De hoogte van de kruipruimte is lager dan 1,5 meter.

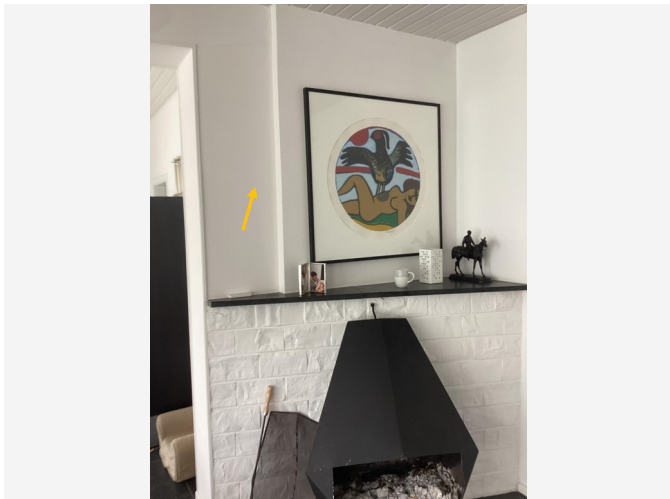
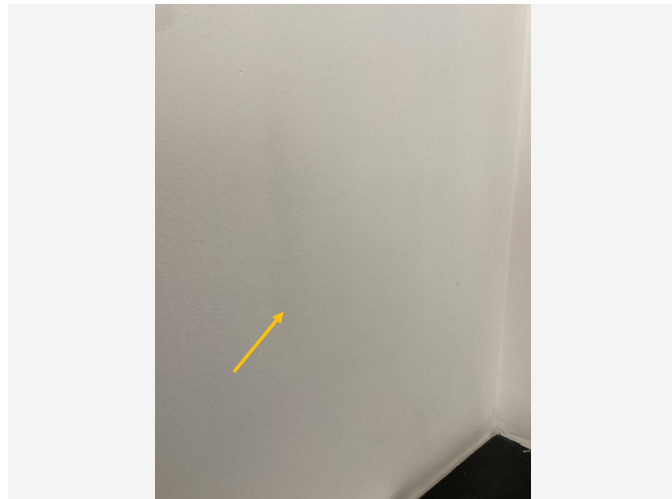
Fiche 5: Valse wand(en)/voorzetswand(en) - Gipskarton

De valse wand(en)/voorzetswand(en) bestaat(bestaan) uit niet-asbestverdachte gipskartonplaten platen. Zonder destructie is het niet mogelijk om na te gaan of er asbestverdachte materialen aanwezig zijn achter de valse wand(en)/voorzetswand(en).

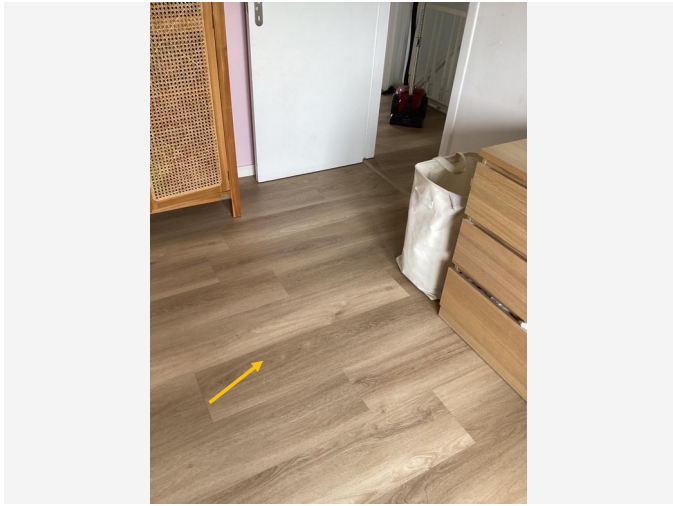
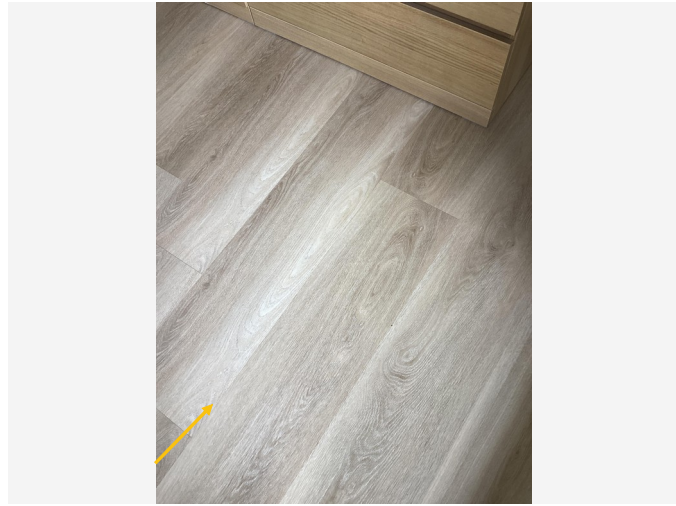
De aanwezige vloerbekleding is niet asbestverdacht. De onderliggende laag was echter niet inspecteerbaar zonder destructie tijdens de inspectie. Mogelijk is de onderliggende laag asbestverdacht.

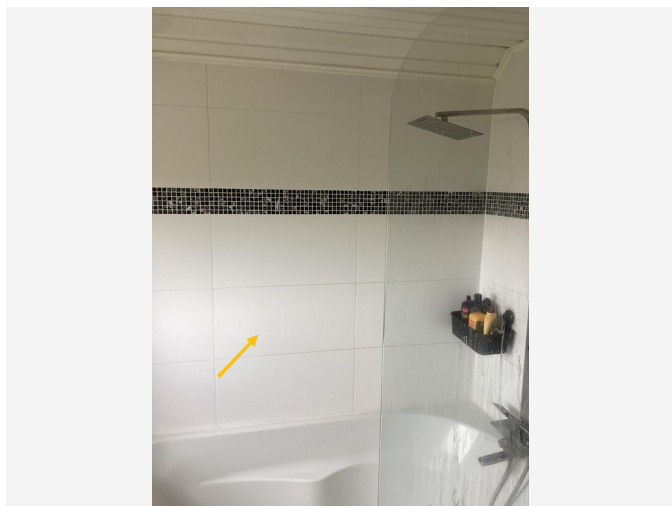
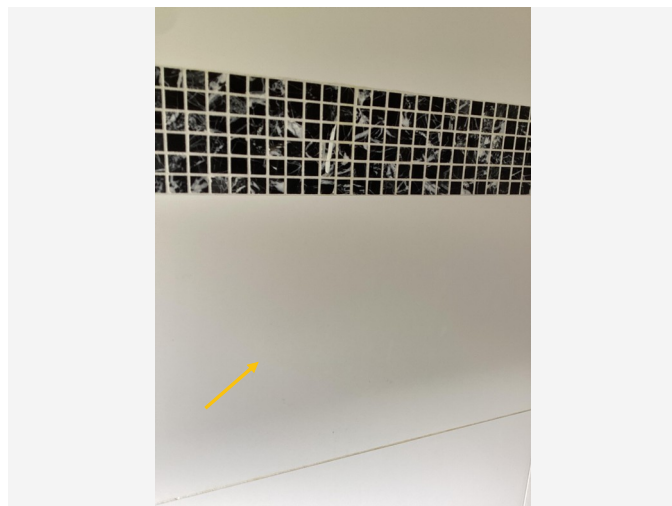
Op moment van de inspectie kon niet worden nagegaan of de tegellijm achter de muurtegels/plinten asbestverdacht is. Bij renovatie of verwijdering van de tegels dient het materiaal te worden geanalyseerd voor de werken van start gaan.

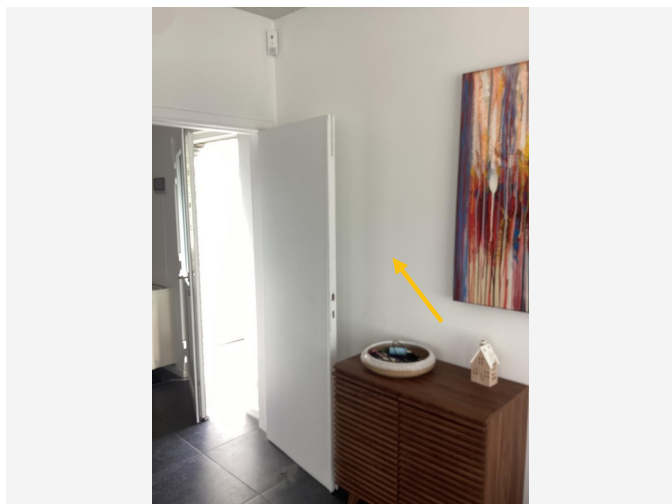
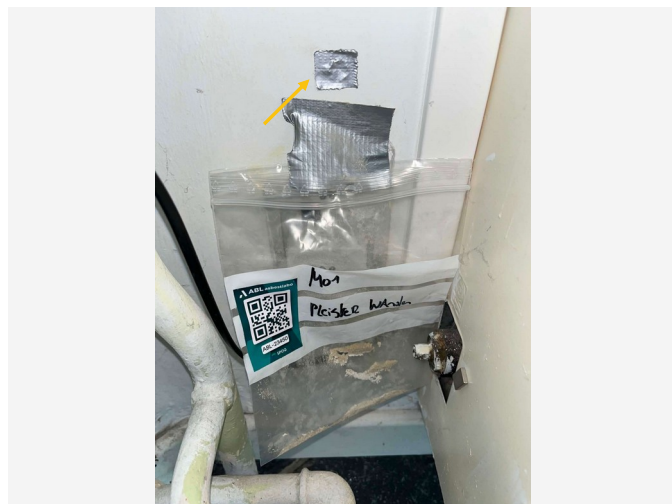
Fiche 8: Pleisterwerk wanden

Geen asbest

#	Type	Referentie	Resultaat
8.1	Mengmonster	M01	Geen asbest

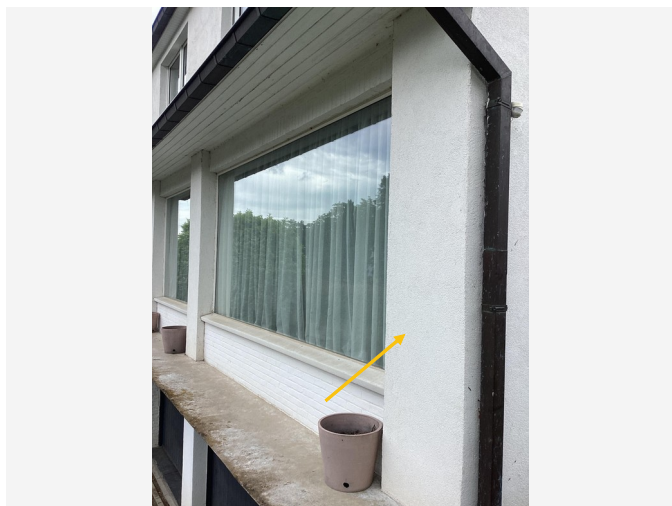
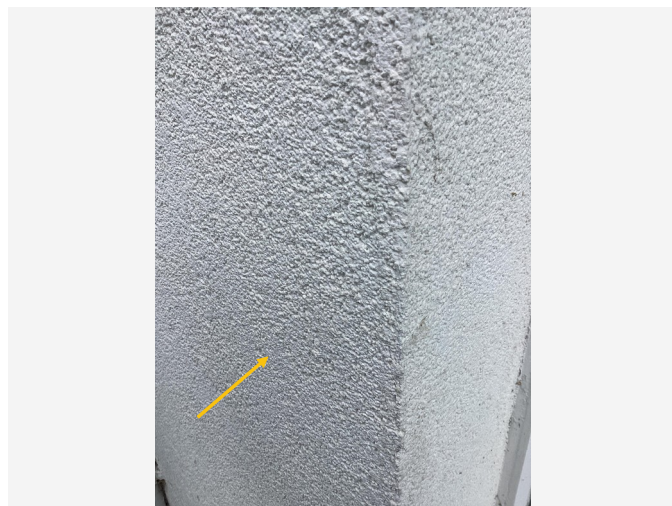
Fiche 9: Crepi (buiten)

Geen asbest

#	Type	Referentie	Resultaat
9.1	Mengmonster	M04	Geen asbest

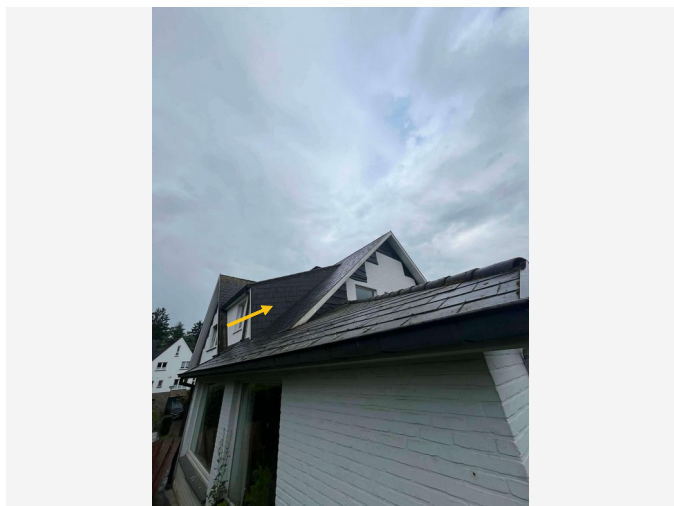
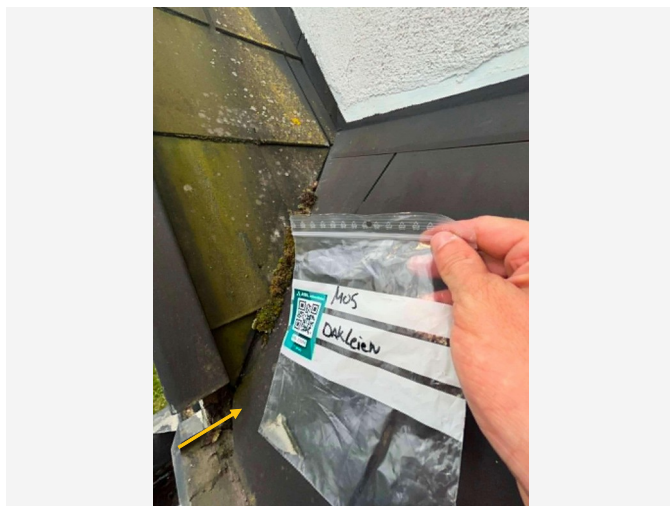
Geen asbest

#	Type	Referentie	Resultaat
10.1	Puntmonster	M05	Geen asbest

Beschrijving	Dakbedekking - Dakleien
Omgeving	Buiten
Primaire drager	Schuin dak
Bindmiddel van materiaal	Cement
Gebondenheid op basis van bindmiddel	Hecht
Hoeveelheid (oppervlakte - aantal)	<ul style="list-style-type: none">• 160,00 m² - 1 stuk
Totale oppervlakte	160,00 m ²
Identificatiemethode	Een monstername door de asbestdeskundige met laboanalyse door een asbestlabo.
Destructieve handeling voor identificatie	Nee
Opmerking	De hoeveelheid betreft een schatting. Staalname genomen aan de rechterzijde boven inkom deur.
