Asbestinventarisatetest

Waalstraat 68, 1933 Zaventem

Attestnummer : 20260427-000406.000

Niet-asbestveilig

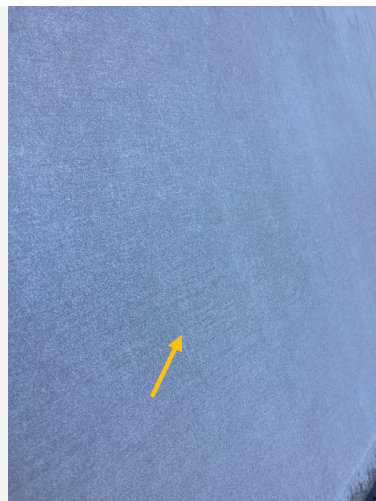
Conclusie

Beschrijving	Asbestcementplaat in schrijnwerk (Hoofdwoning)
Omgeving	Grenst aan binnen- en buitenlucht
Primaire drager	Wandopening verticaal (raam, deur, ...)
Asbestmateriaal	Plaat, paneel, tablet - Geëmailleerd, type Glasal
Bindmiddel van asbestmateriaal	Cement
Gebondenheid op basis van bindmiddel	Hecht
Hoeveelheid (oppervlakte - dikte - aantal)	<ul style="list-style-type: none">• 6,00 m² - 0,30 cm - 1 stuk
Totaal volume	0,018 m ³
Eenvoudig bereikbaar	Ja
Bevestigingswijze	<ul style="list-style-type: none">• Geklemd
Identificatiemethode	<p>De asbestdeskundige beoordeelt het materiaal als asbestverdacht en dus asbesthoudend, en dit zonder monstername.</p> <p>Motivatie: Er is een onderzoeksbeperking die monstername verhindert; De ruimte of het materiaal bevindt zich hoger dan 3,5 meter vanaf een vaste ondergrond.</p>
Destructieve handeling voor identificatie	Nee
Opmerking	<p>De hoeveelheid betreft een schatting.</p> <p>Staalname niet mogelijk wegens hoogte.</p>

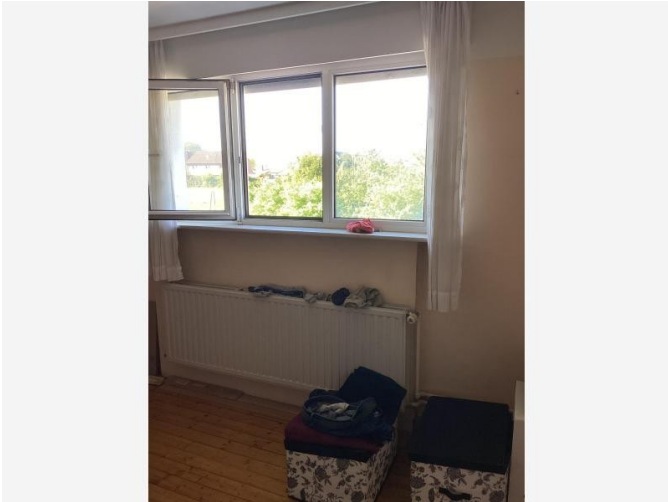
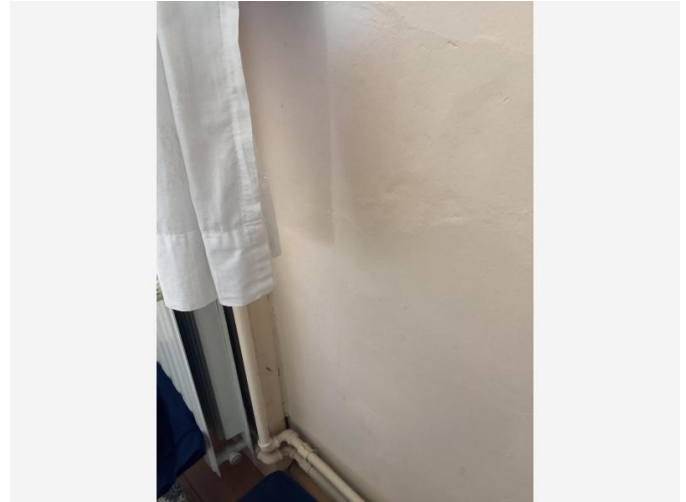
Fiche 12: Valse wand(en)/voorzetwand(en) - Gipskarton/hout

Informatie over een niet-asbestverdacht materiaal

Basis voor advies	De asbestdeskundige beoordeelt het materiaal als niet-asbestverdacht.
-------------------	---

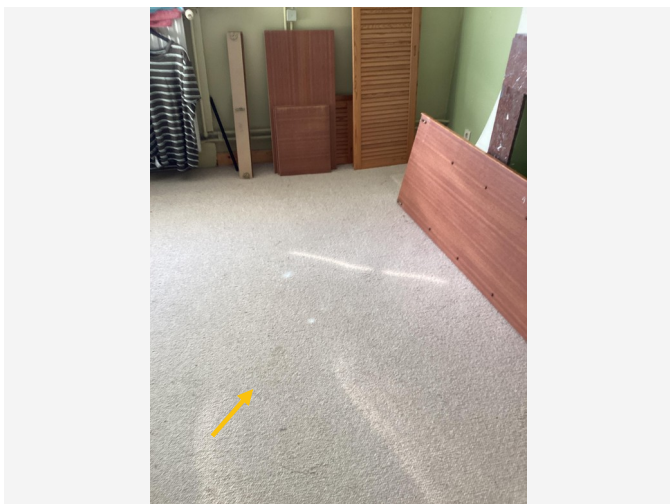
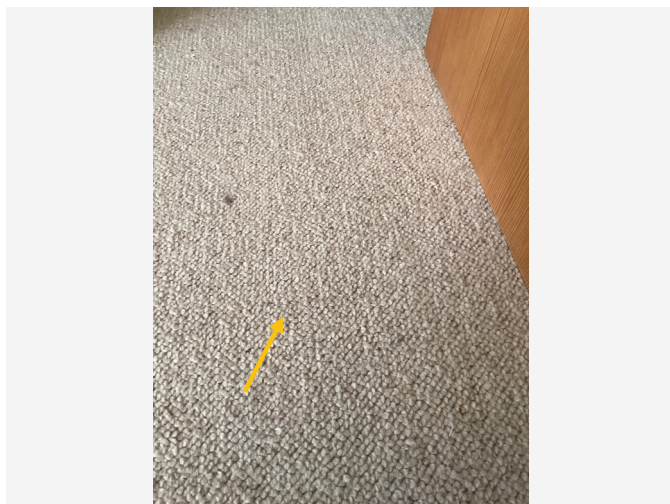
Informatie over een niet-asbestverdacht materiaal

Basis voor advies	De asbestdeskundige beoordeelt het materiaal als niet-asbestverdacht.
Primaire drager	Vloer

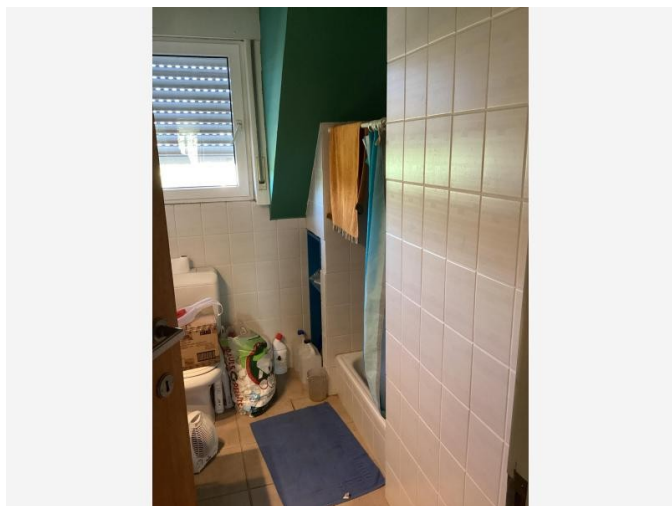
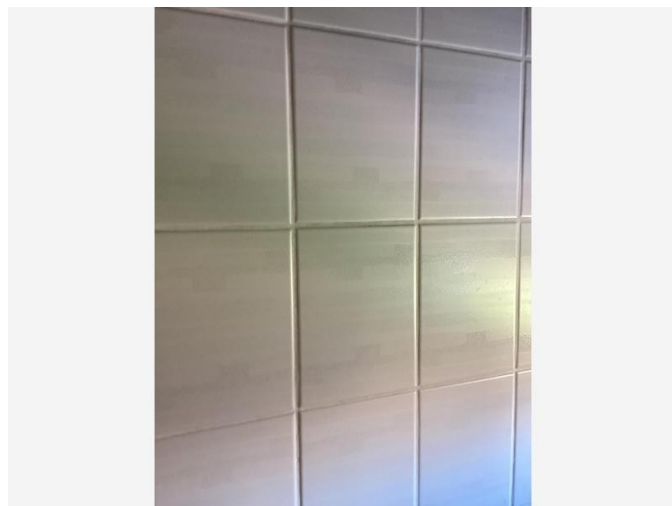
Informatie over een materiaal dat de asbestdeskundige niet kan waarnemen of vaststellen

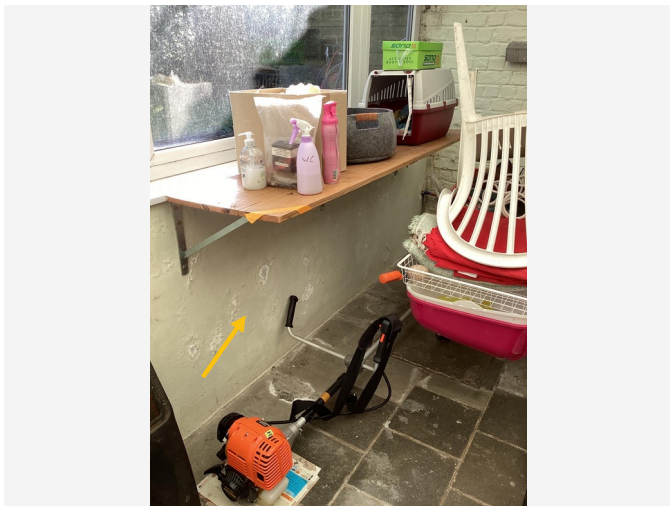
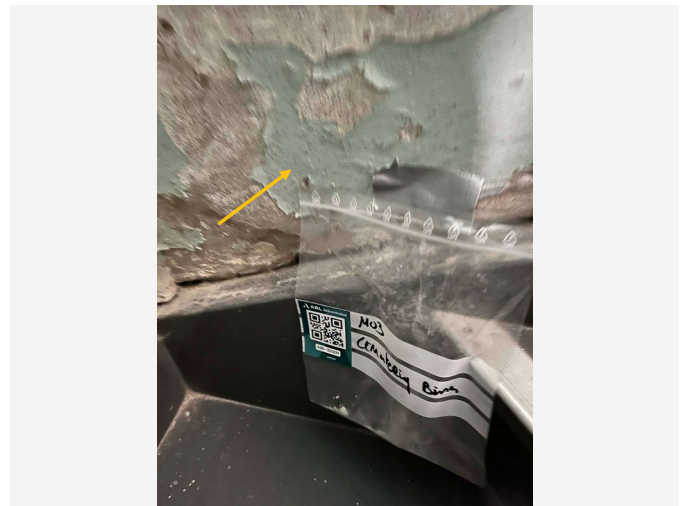
Fiche 16: Cementering binnen (Kelder)

Geen asbest

Beschrijving	Cementering binnen (Kelder)
Omgeving	Binnen
Primaire drager	Binnenwand
Bindmiddel van materiaal	Cement
Gebondenheid op basis van bindmiddel	Hecht
Hoeveelheid (oppervlakte - dikte - aantal)	• 12,00 m ² - 2,00 cm - 1 stuk
Totaal volume	0,24 m ³
Identificatiemethode	Een monstername door de asbestdeskundige met laboanalyse door een asbestlabo.
Destructieve handeling voor identificatie	Nee
Opmerking	De hoeveelheid betreft een schatting.

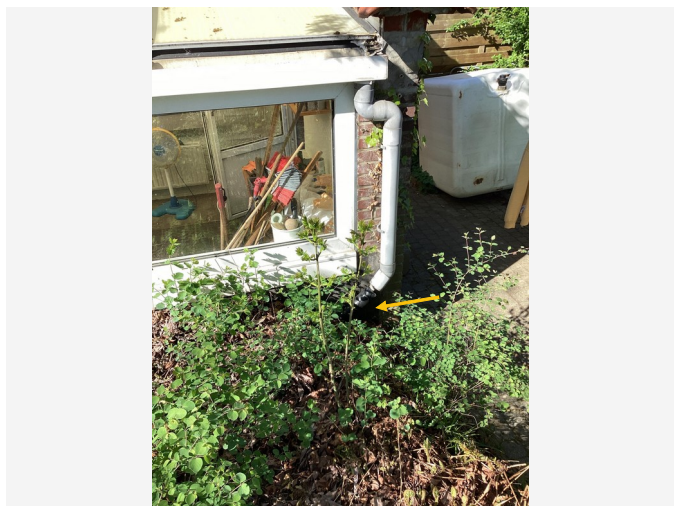
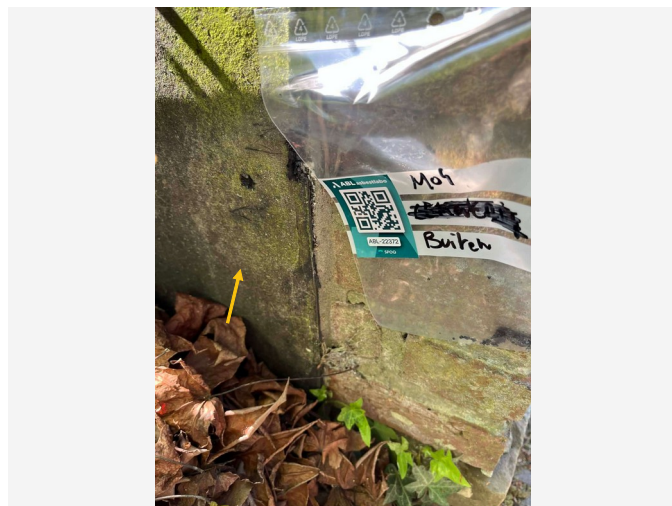
Beschrijving	Gevelbekleding - Roofing
Omgeving	Buiten
Primaire drager	Wand buitenschil
Bindmiddel van materiaal	Bitumen (roofing, teer, asfalt)
Gebondenheid op basis van bindmiddel	Hecht
Hoeveelheid (oppervlakte - aantal)	• 1,00 m ² - 1 stuk
Totale oppervlakte	1,00 m ²
Identificatiemethode	Een monstername door de asbestdeskundige met laboanalyse door een asbestlabo.
Destructieve handeling voor identificatie	Nee
Opmerking	De hoeveelheid betreft een schatting.

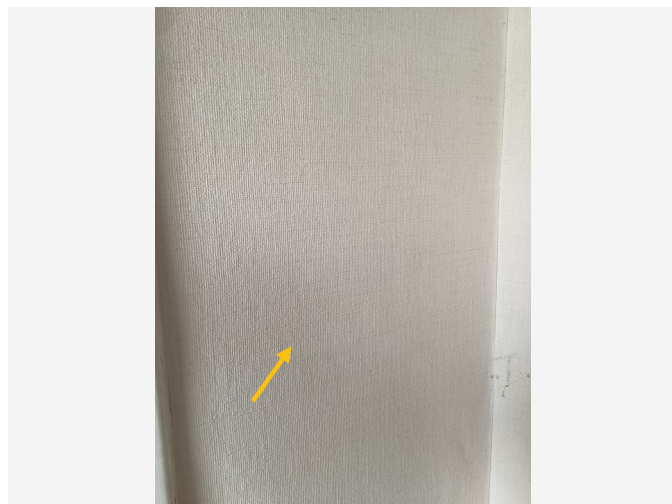
Geen asbest

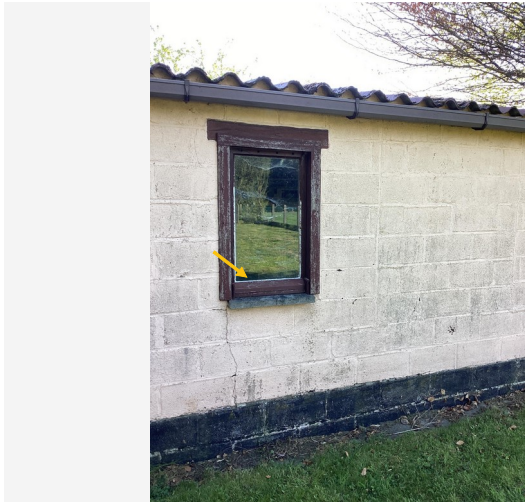
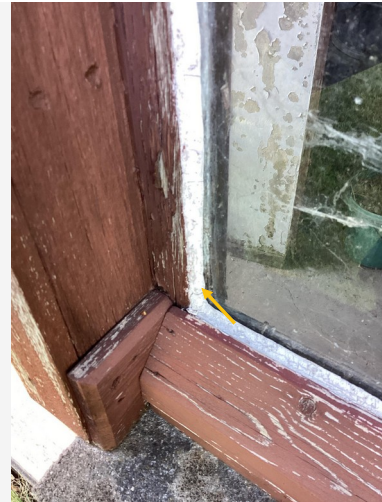
Fiche 19: Mastiek/kit tussen glas en profiel - buiten (Tuinhuis)

Geen asbest

#	Type	Referentie	Resultaat
19.1	Puntmonster	M06	Geen asbest

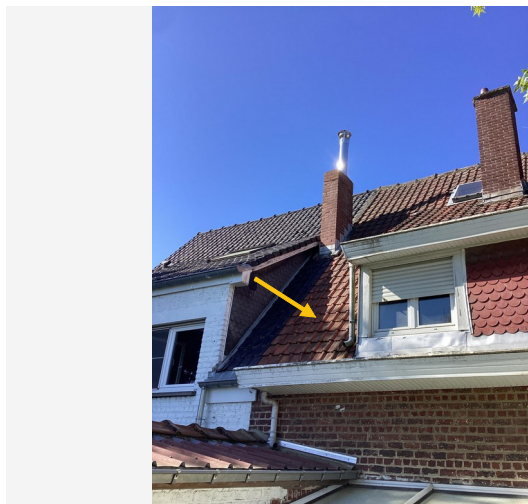
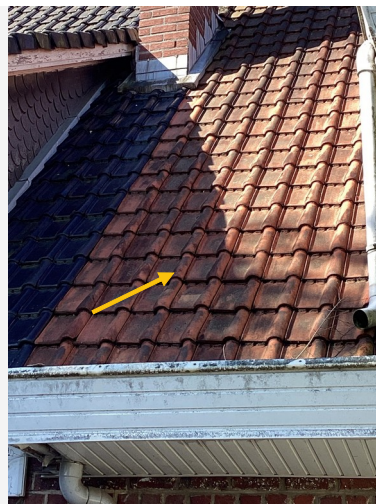
Beschrijving	Notitie	Terug te vinden op plannen
Fiche 20: Dakbedekking - niet verdacht (Hoofdwoning)	De dakbedekking van de hoofdwoning bestaat uit pannen. Deze zijn niet asbest-verdacht.	-
Fiche 21: Afdichtingsmateriaal (mastiek,kit,...) aan schrijnwerk - Niet verdacht	Het aanwezig afkittingsmateriaal is niet asbest-verdacht.	Plan 1.7: Gelijkvloers Plan 1.11: 1ste verdieping
Fiche 22: Leidingisolatie - niet verdacht	De aanwezige leidingisolatie is niet asbest verdacht. Deze bevindt zich in het meterlokaal en bestaat uit pvc en minerale wol.	Plan 1.2: Kelder
Fiche 23: Plafondafwerking in gipskarton/hout	Het plafond bestaat uit niet-asbestverdachte gipskartonplaten/hout-/pvc platen . Zonder destructie is het niet mogelijk om na te gaan of er asbestverdachte materialen aanwezig zijn achter de gipskartonplaten/hout-/pvc platen.	Plan 1.4: Gelijkvloers Plan 1.9: 1ste verdieping
Fiche 24: Dakbedekking - niet verdacht (Wc, Veranda, Schuur)	De dakbedekking van de veranda bestaat uit een glazen afdak. De dakbedekking van de wc bestaat uit metalen platen. De dakbedekking van de schuur bestaat uit plastieke golfplaten. Deze zijn allemaal niet asbest-verdacht.	Plan 1.5: Gelijkvloers Plan 4.2: Schuur plan

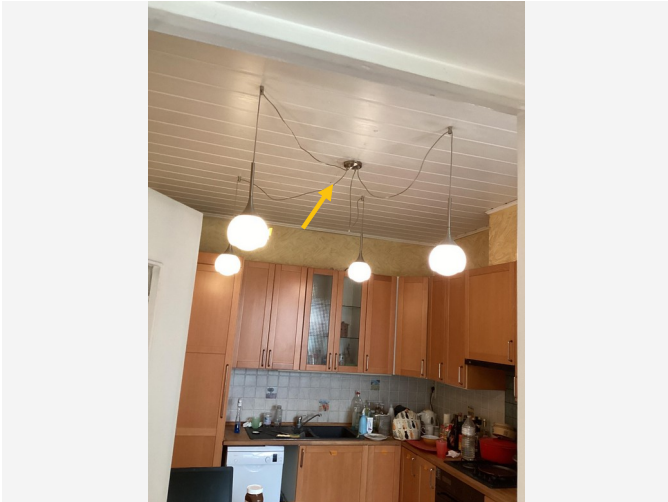
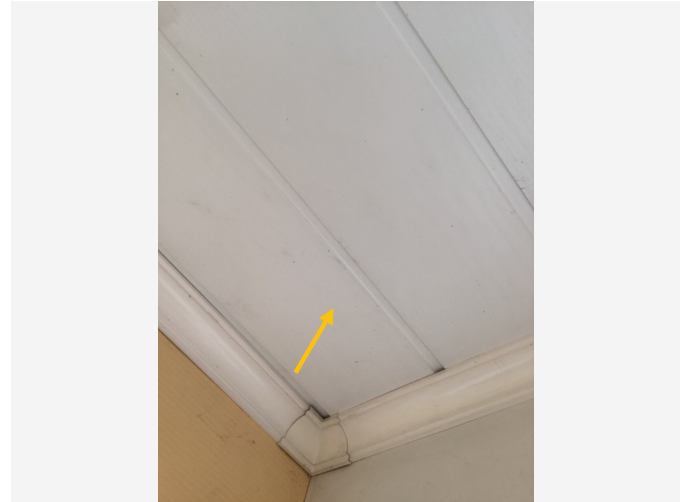
Fiche 25: Plafondafwerking in pvc	Het plafond bestaat uit niet-asbestverdachte gipskartonplaten/hout-/pvc platen . Zonder destructie is het niet mogelijk om na te gaan of er asbestverdachte materialen aanwezig zijn achter de gipskartonplaten/hout-/pvc platen.	Plan 1.4: Gelijkvloers
