Asbestinventarisatetest

Sint-Hubertuslaan 4A, 3080 Tervuren

Attestnummer : 20260605-000029.000

Zone 1: Hoofdgebouw

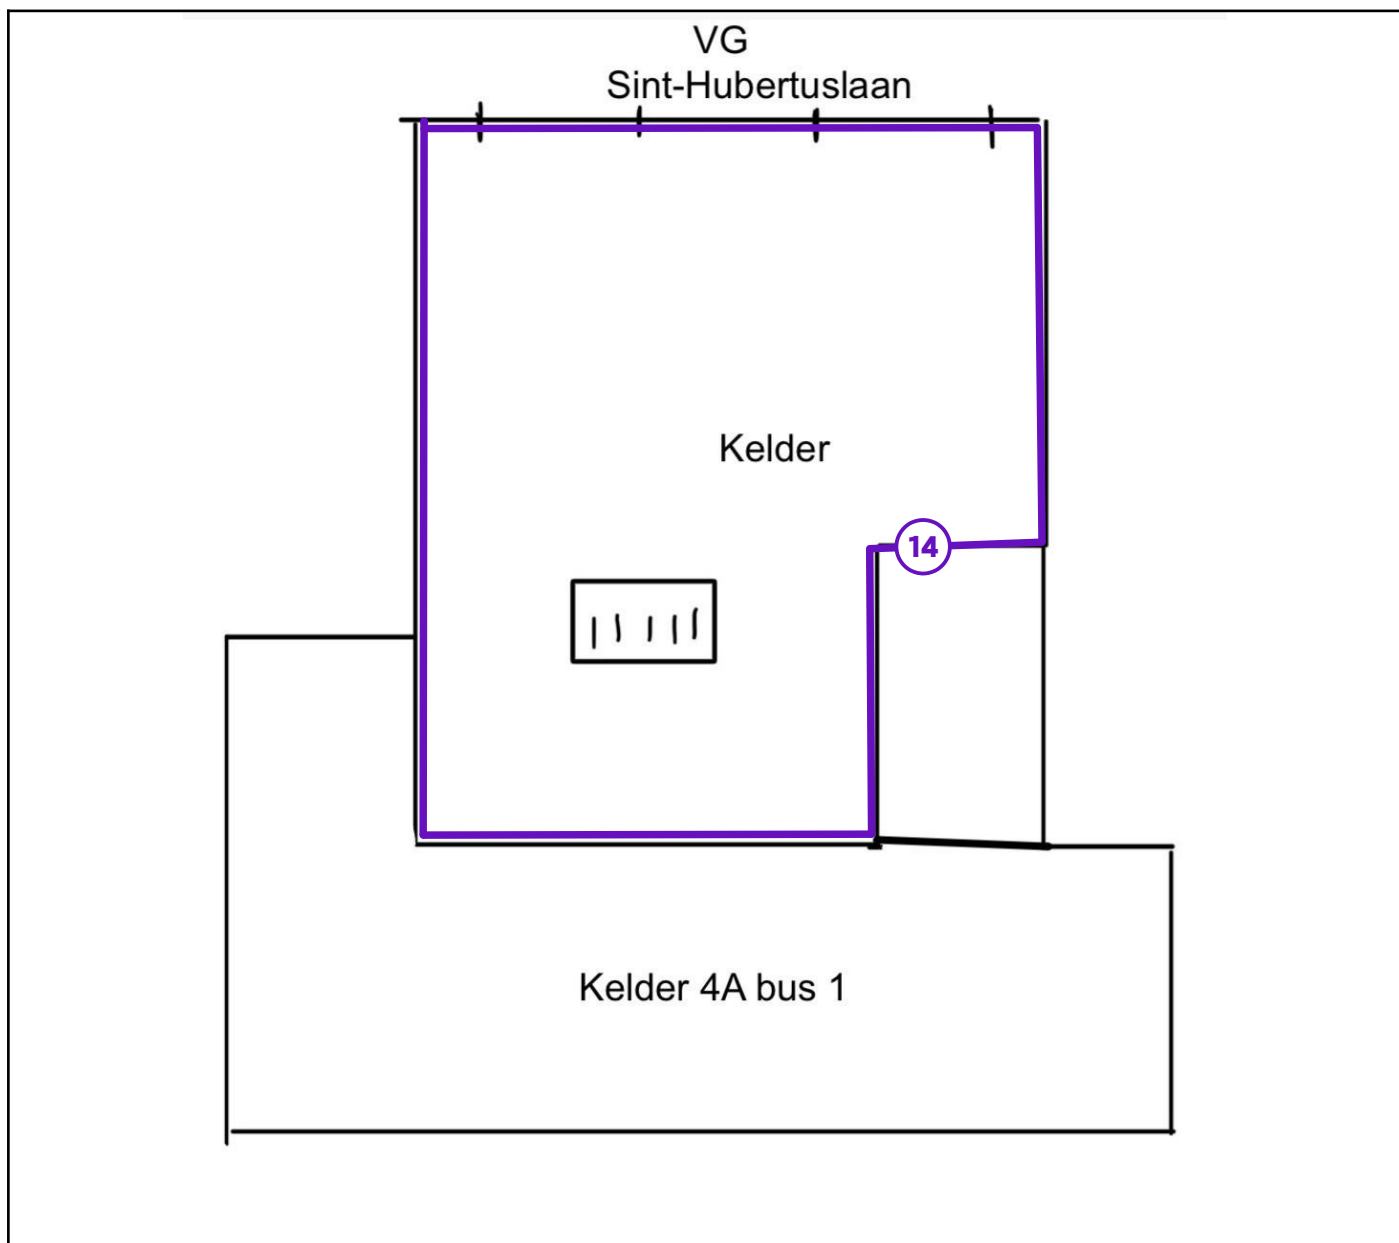
Plan 1.1: Kelder

Beschrijving	Type	Actie
14. Pleisterwerk - Niet aanwezig	Overige ruimte of materiaal	-

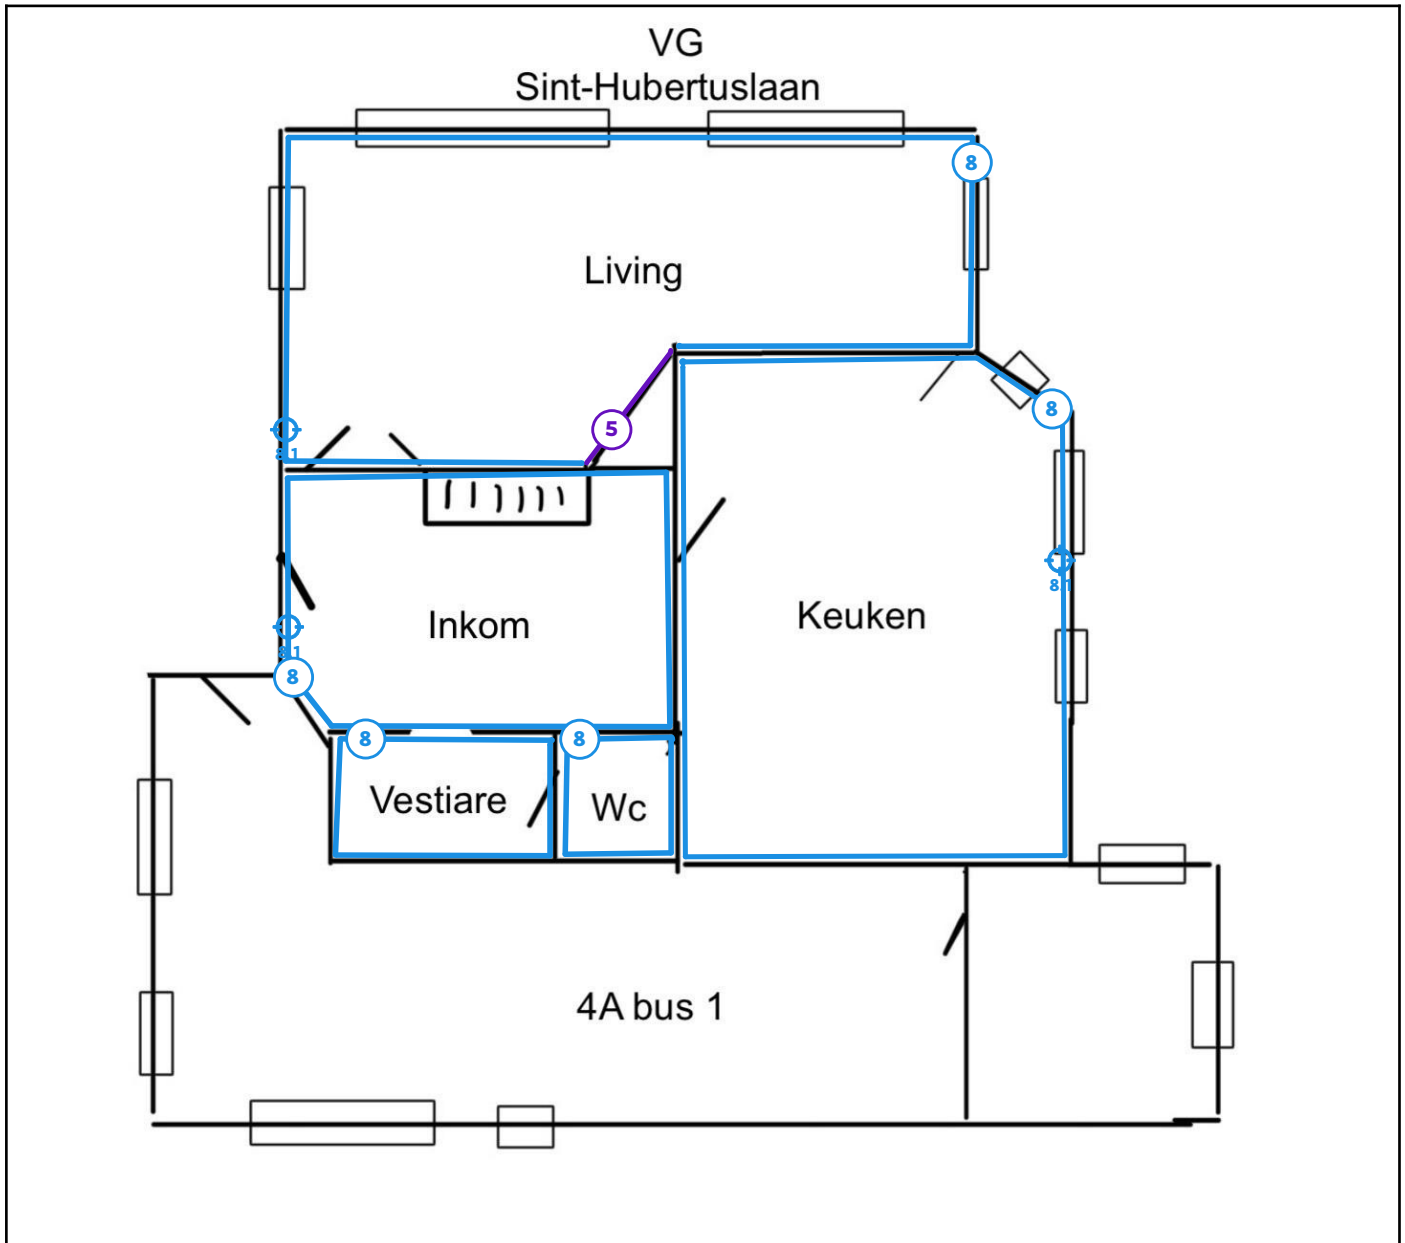
Plan 1.4: Gelijkvloers

Beschrijving	Type	Actie
5. Valse wand(en)/voorzetwand(en) - Gipskarton	Advies	-
8. Pleisterwerk wanden	Geen asbest	-
8.1 Code: M01	Mengmonster	-

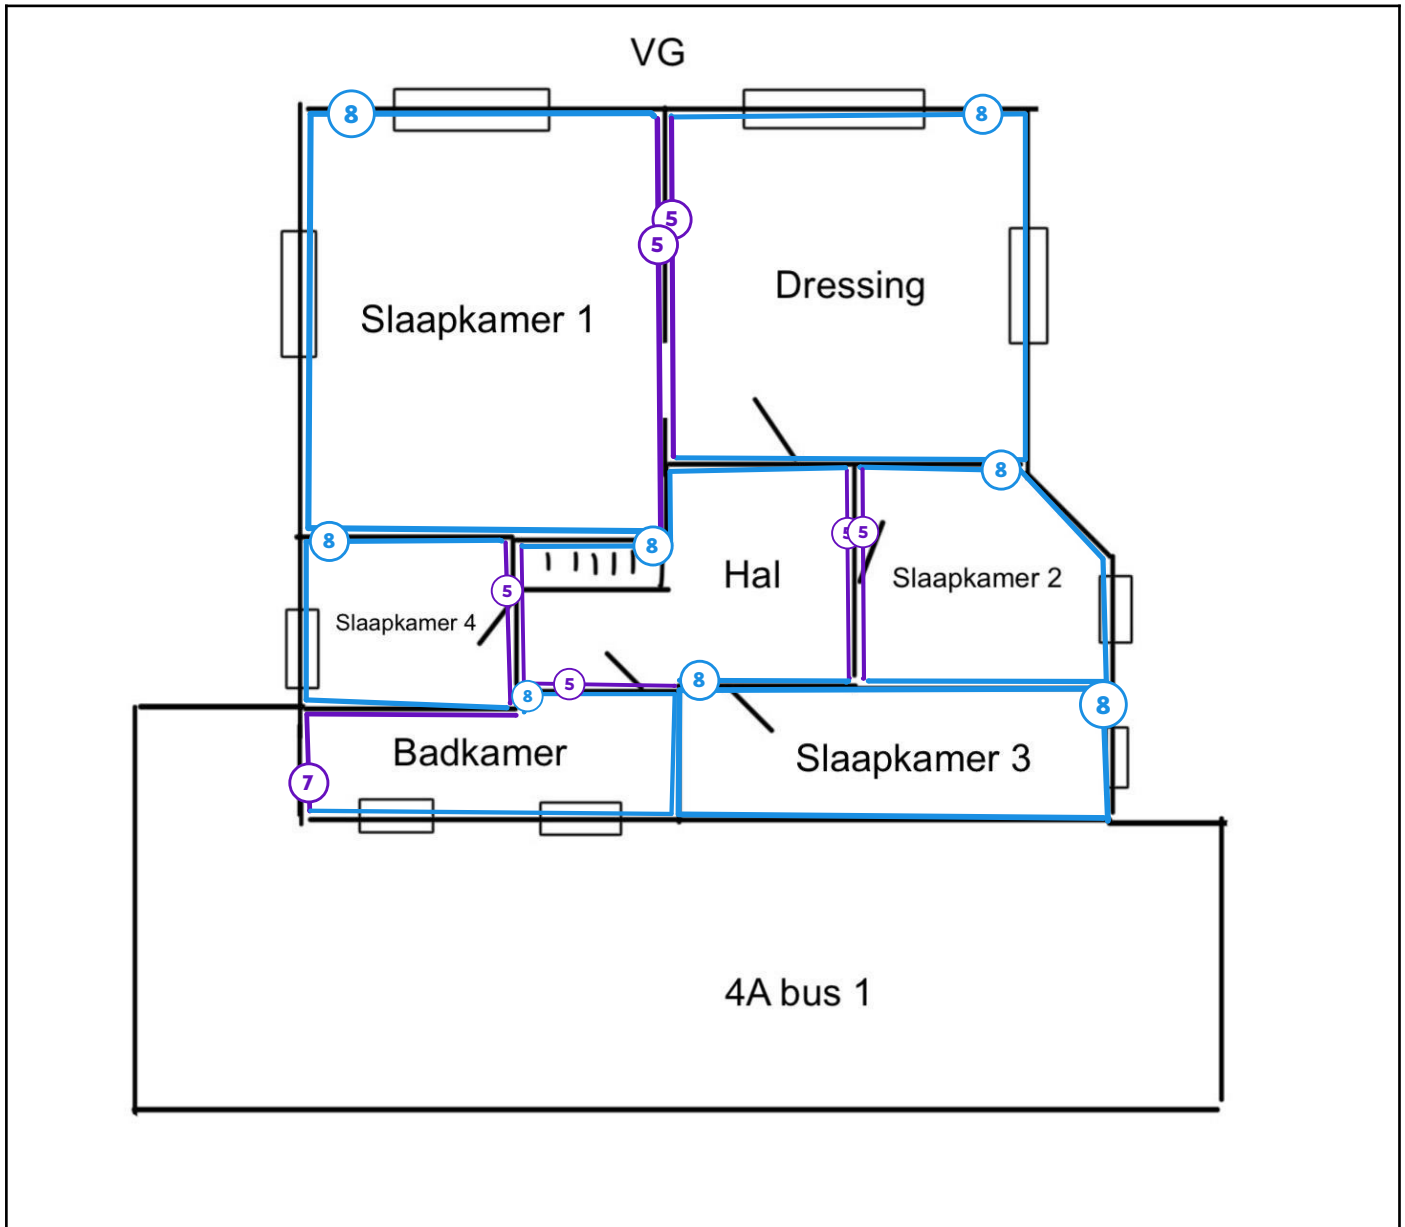
Plan 1.7: 1ste verdieping

Beschrijving	Type	Actie
5. Valse wand(en)/voorzetwand(en) - Gipskarton	Advies	-
7. Tegellijn achter wandtegels & plinten	Advies	-
8. Pleisterwerk wanden	Geen asbest	-

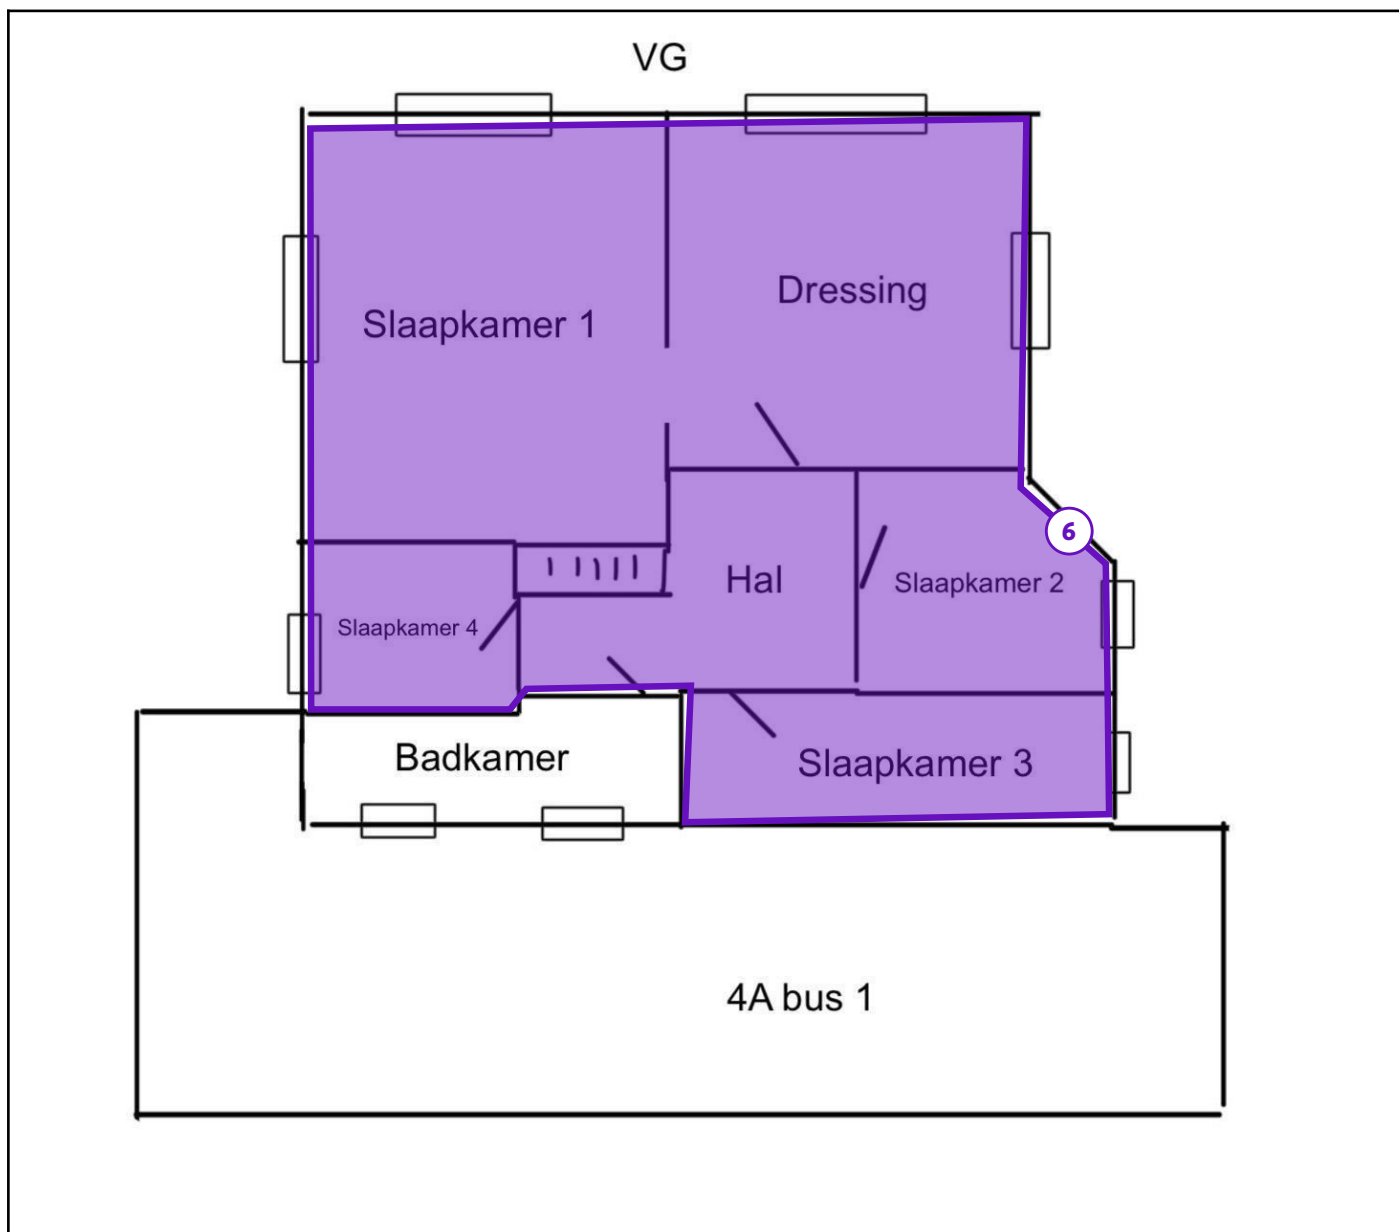
Plan 1.9: 1ste verdieping

Beschrijving	Type	Actie
6. Parket/Laminaat - Niet verdacht	Advies	-

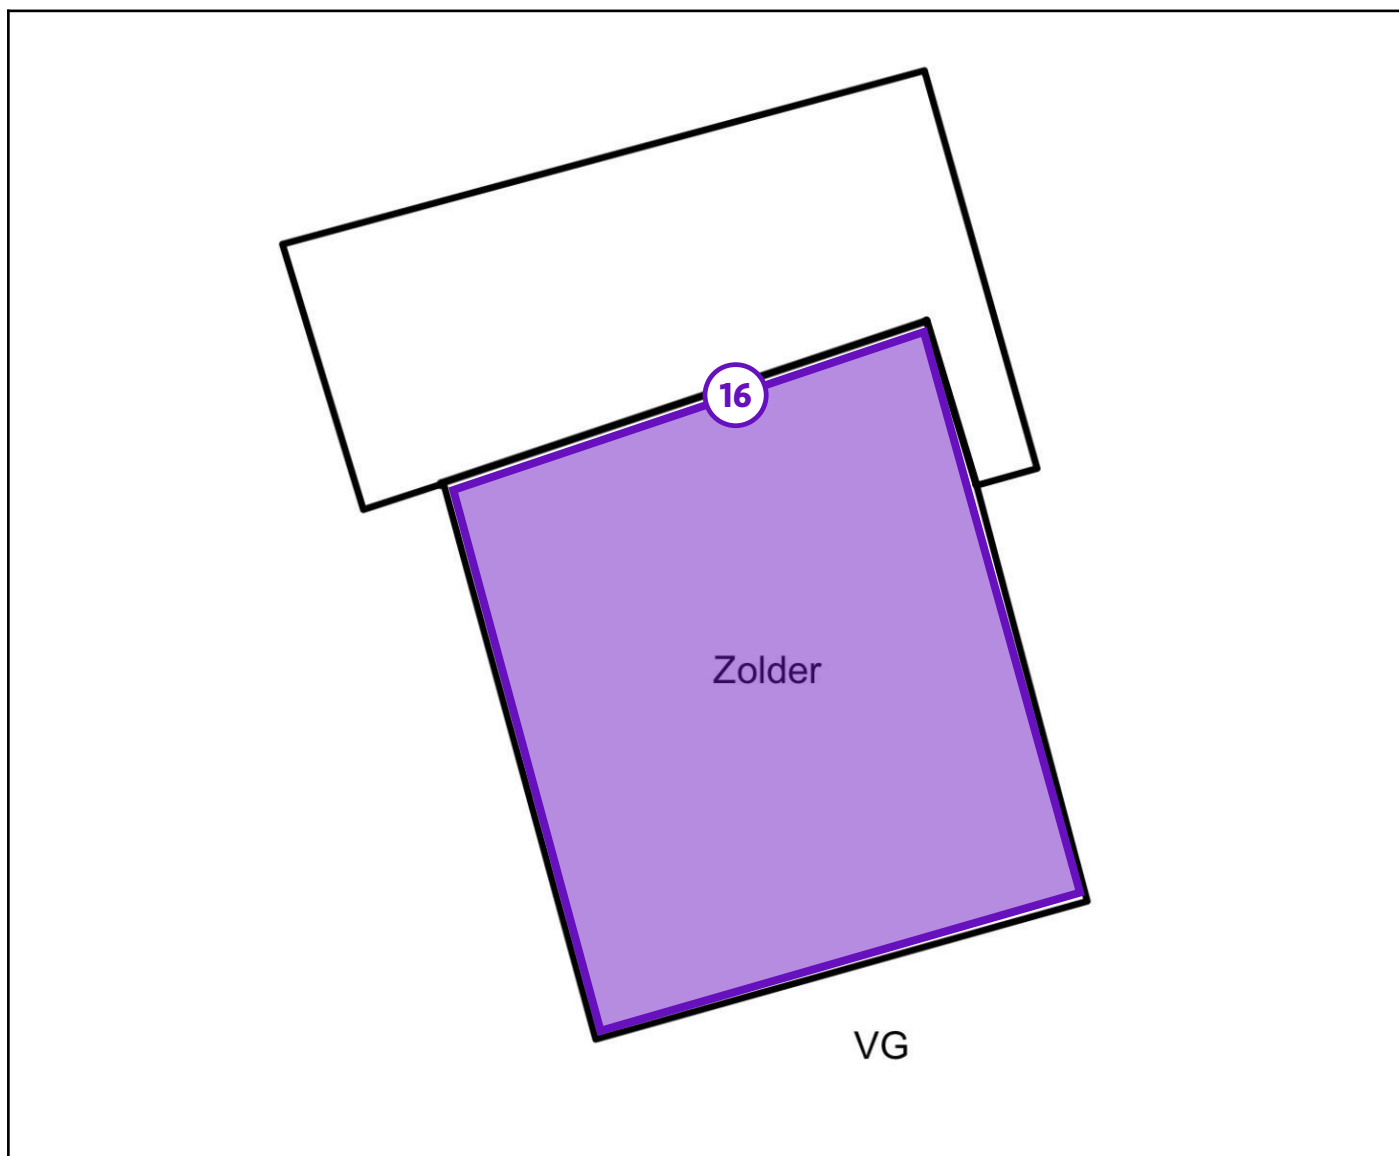
Plan 1.11: Zolder

Beschrijving	Type	Actie
16. Onderdak - niet verdacht	Overige ruimte of materiaal	-

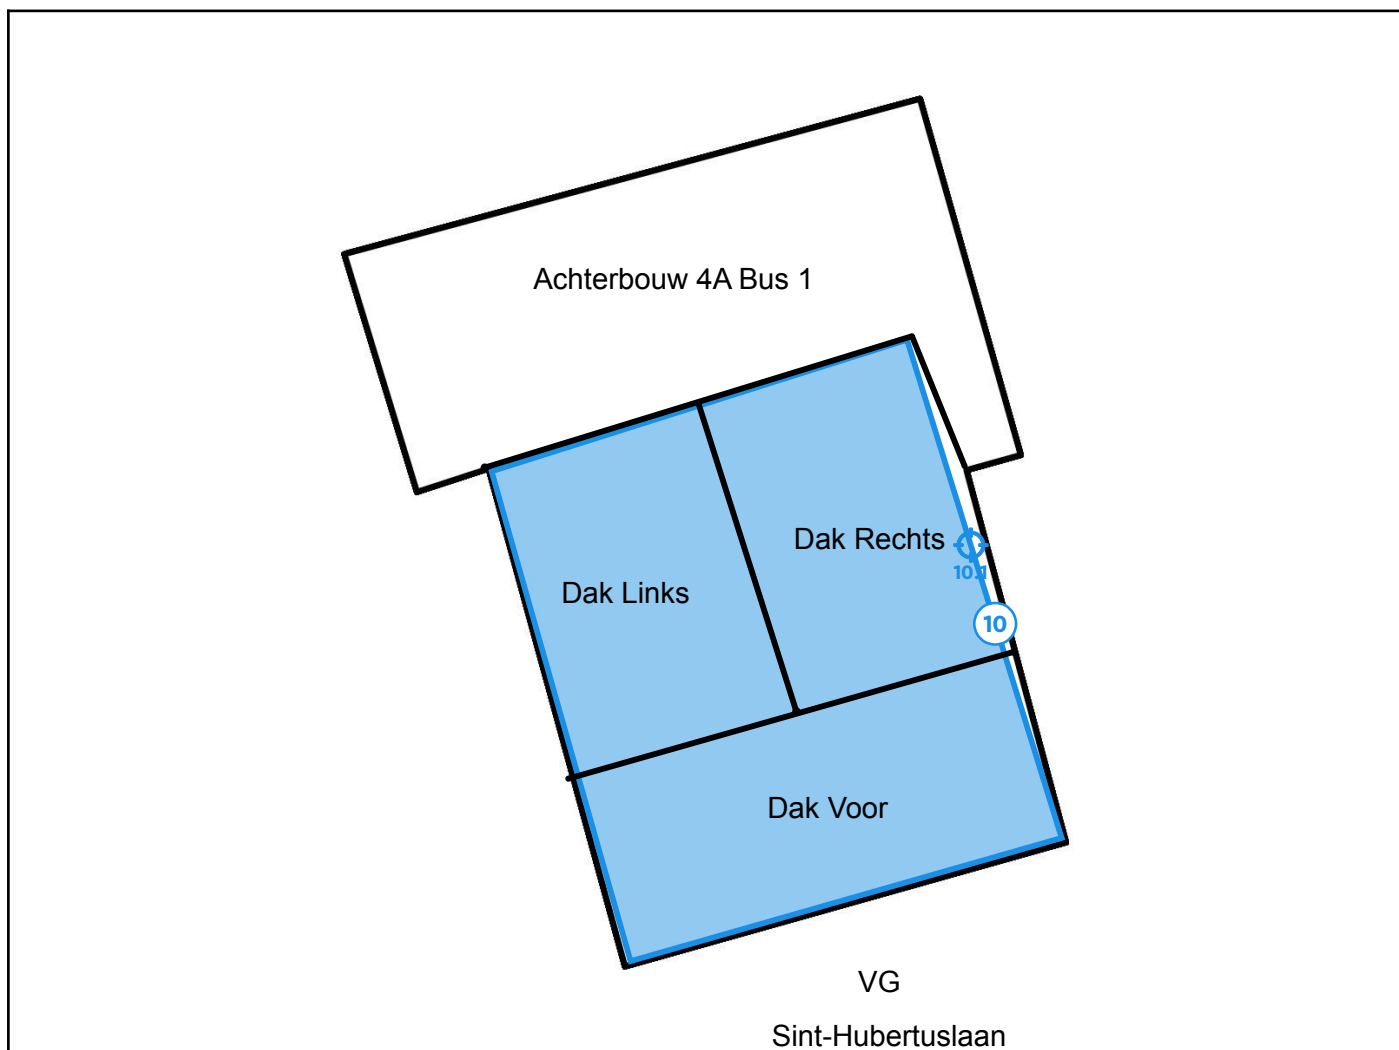
Plan 1.12: Hoofdgebouw

Beschrijving	Type	Actie
10. Dakbedekking - Dakleien	Geen asbest	-
10.1 Code: M05	Puntmonster	-

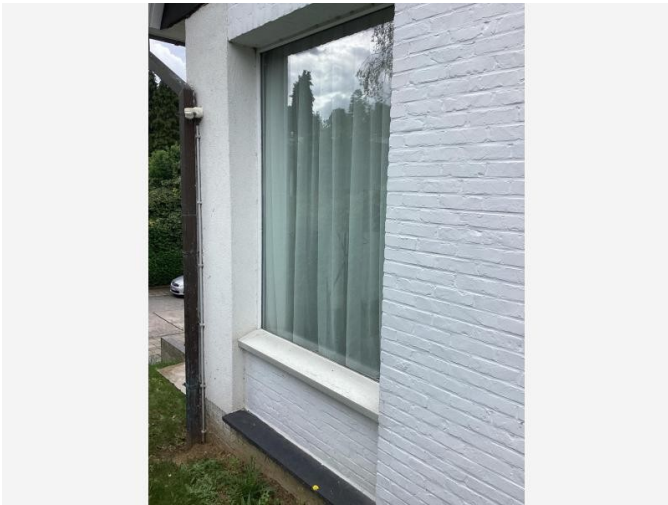
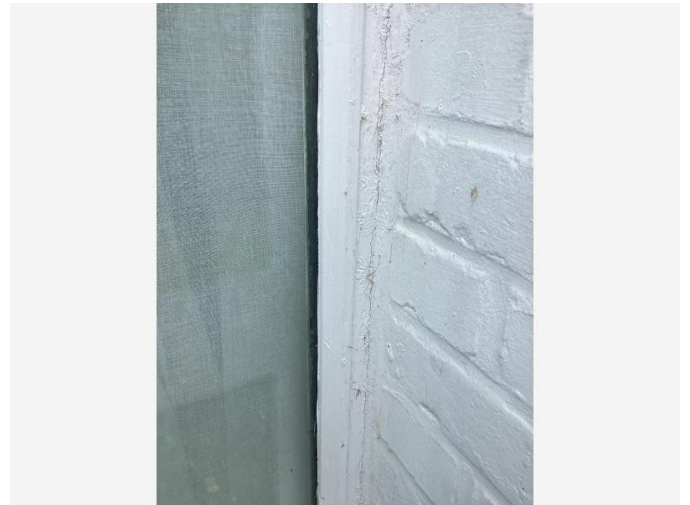
Fiche 12: Afdichtingsmateriaal (mastiek,kit,..) aan schrijnwerk - Niet verdacht

Beschrijving	Notitie	Terug te vinden op plannen
Fiche 11: Stookketel - Niet verdacht	-	-
Fiche 12: Afdichtingsmateriaal (mastiek,kit,...) aan schrijnwerk - Niet verdacht	Het aanwezig afkittingsmateriaal is niet asbest-verdacht.	-
Fiche 13: Plafondafwerking in gipskarton/hout	Het plafond bestaat uit niet-asbestverdachte gipskartonplaten/hout-/pvc platen . Zonder destructie is het niet mogelijk om na te gaan of er asbestverdachte materialen aanwezig zijn achter de gipskartonplaten/hout-/pvc platen.	Plan 1.5: Gelijvloers Plan 1.8: 1ste verdieping

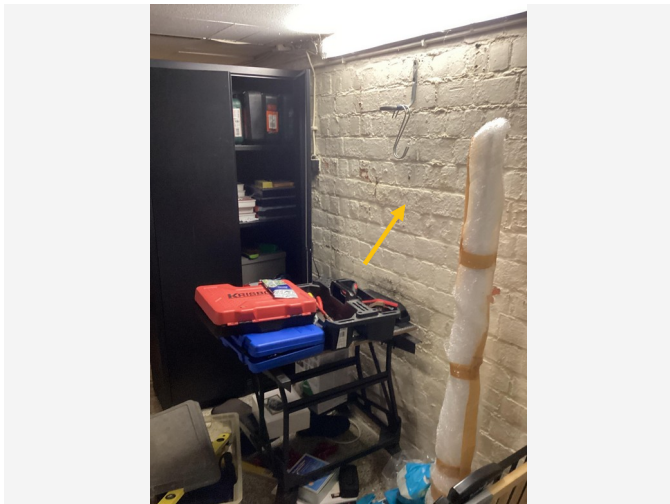
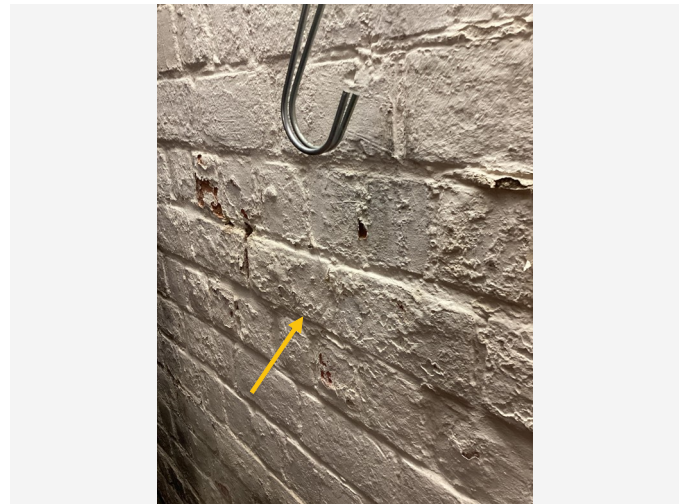
Beschrijving	Notitie	Terug te vinden op plannen
Fiche 14: Pleisterwerk - Niet aanwezig	Geen pleisterwerken aanwezig.	Plan 1.1: Kelder
Fiche 15: Liftinfrastructuur - niet aanwezig	-	-
Fiche 16: Onderdak - niet verdacht	De materialen onder de dakbedekking (onderdak,...) zijn niet asbest verdacht.	Plan 1.11: Zolder
